Tempio della Concordia

Restauro conservativo delle superfici
lapidee del Tempio della Concordia
Agrigento

Committente: Parco Archeologico e Paesaggistico
della Valle dei Templi di Agrigento

Periodo di Esecuzione Lavori: 2005 - 2007

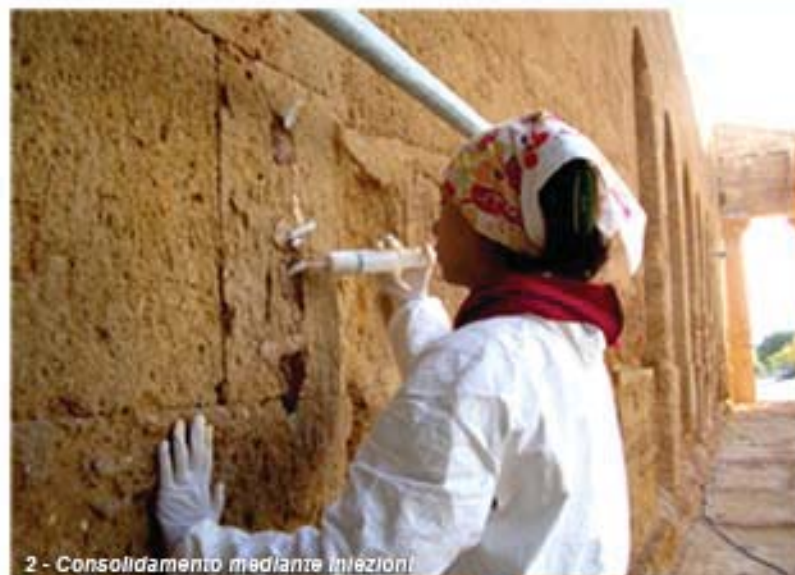
2 - Consolidamento mediante iniezioni

Consolidamento: su tutte le superfici è stato applicato il consolidante a base di silicato di etile RHON POULENC RC 70, a pennello, a spruzzo, per mezzo di iniezioni.

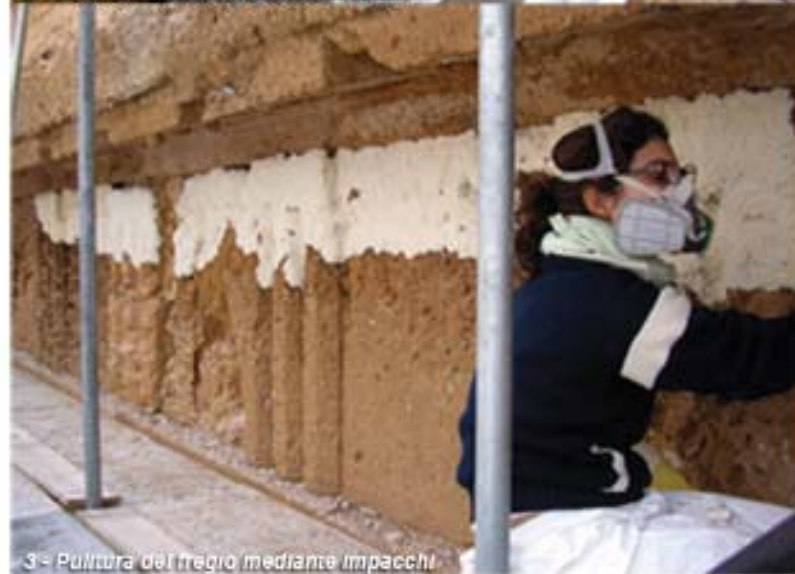
3 - Pulitura del fregio mediante impacchi

Pulitura: le superfici sono state pulite mediante impacchi a base di carbonato d'ammonio, bisturi e spazzoline di saggina, ablatore e/o impacchi desalinizzanti a seconda delle tipologie di degrado presenti.

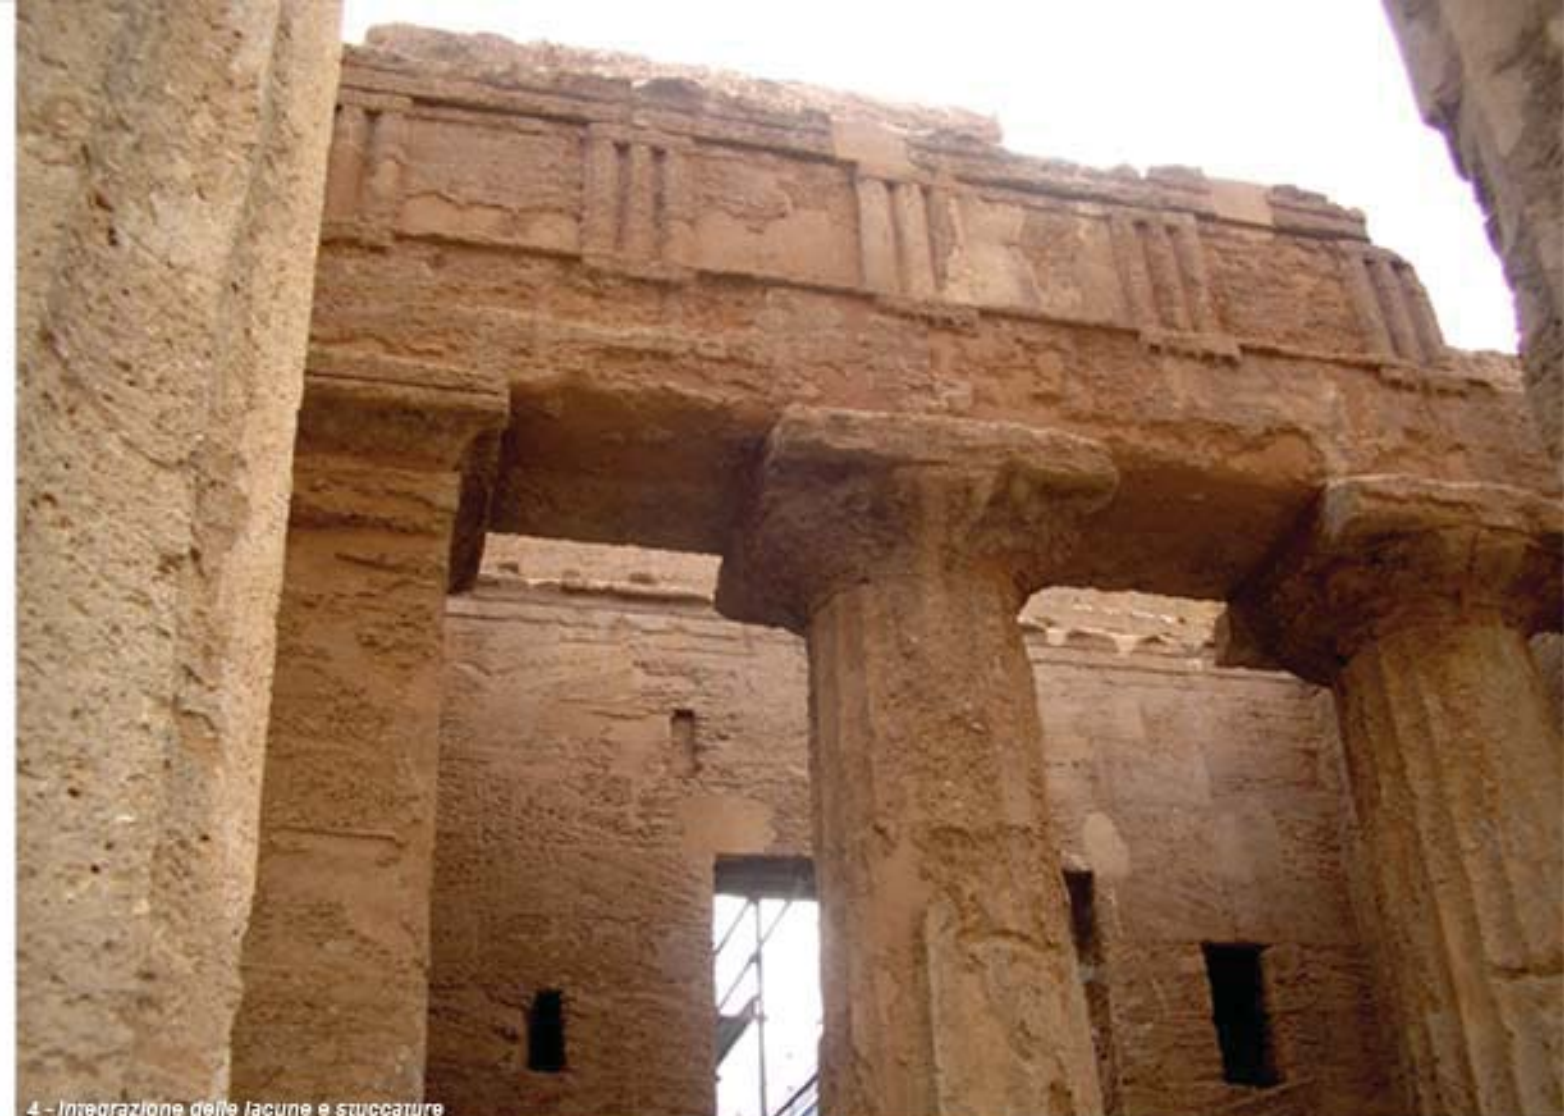
4 - Integrazione delle lacune e stuccature

Ricostruzione modellato architettonico: nel corso dei test di restauro sono state messe a punto diverse malte da stuccatura superficiale con appropriato colore e aspetto; quella scelta è stata utilizzata sia per tutte le nuove stuccature sia per le integrazioni al di sopra delle vecchie integrazioni degradate al fine di ridurre le numerosissime disomogeneità di trattamenti che caratterizzavano il tempio. La malta scelta per la stuccatura ha caratteristiche di resistenza inferiori alla pietra in maniera da non costituire pericolo per la pietra stessa e formare un materiale di sacrificio e di eventuale concentrazione dei sali a favore del materiale lapideo originale. Tutti gli alveoli che si sono presentati estesi fino in profondità nelle superfici, sono stati stuccati al fine di ridurre in maniera consistente la superficie esposta agli agenti atmosferici e,

conseguentemente, la velocità di degrado. La stuccatura degli alveoli non presenta una superficie omogenea piatta, ma rimane circa 3-6 mm sottolivello all'interno di ogni singolo alveolo o cavità. Nel caso di cavità di notevole dimensione sono state inserite, assieme alla malta di fondo, conci o schegge irregolari in pietra per evitare l'eccesso di malta. Per le mancanze risultate pericolose dal punto di vista della stabilità strutturale e per i conci in pietra degradati, appartenenti ai restauri del passato in cui è stata utilizzata pietra con caratteristiche di resistenza insufficienti, sono stati impiegati nuovi conci in pietra prelevati dalla cava di Villaseta, tagliati a forma regolare ed inseriti a filo dei conci esistenti.

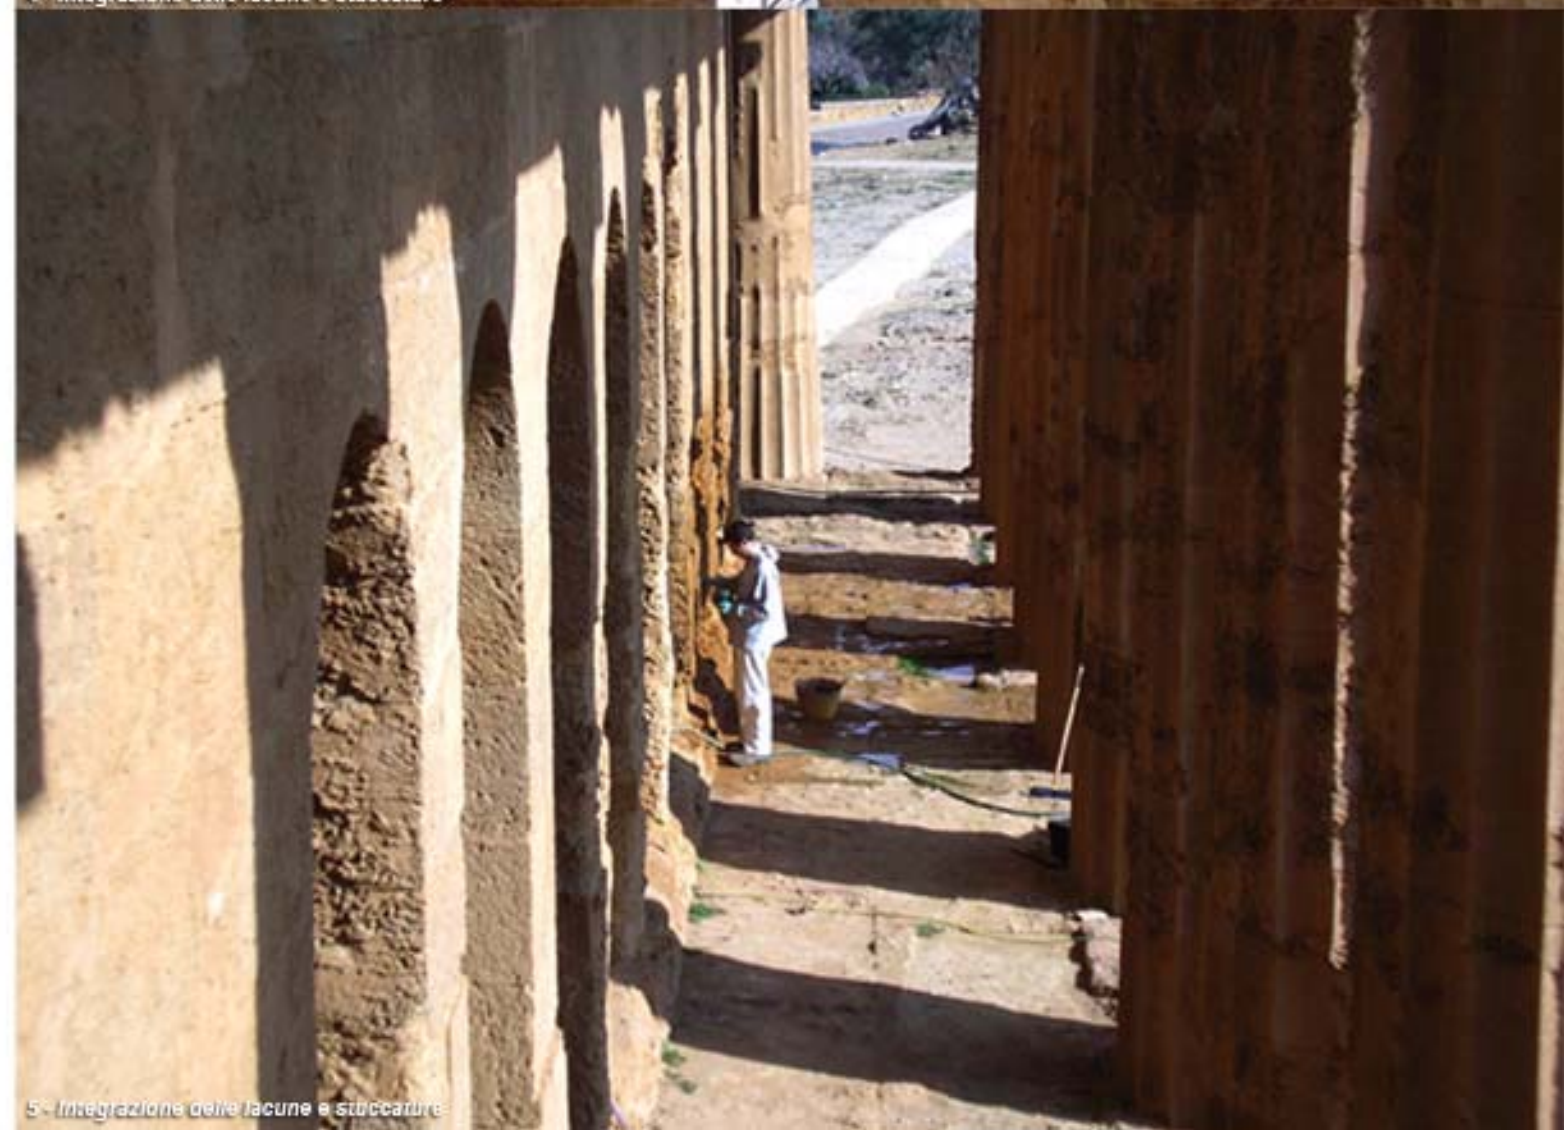
5 - Integrazione delle lacune e stuccature
