Fortificazioni della Cittadella di Gozo

Progetto e consolidamento del terreno sottostante la cinta muraria e restauro dei bastioni storici delle fortificazioni della Cittadella, CTD04
Gozo (MALTA)

Committente: Ministry for Resources and Infrastructure

Periodo di Esecuzione Lavori: 2011 - 2013

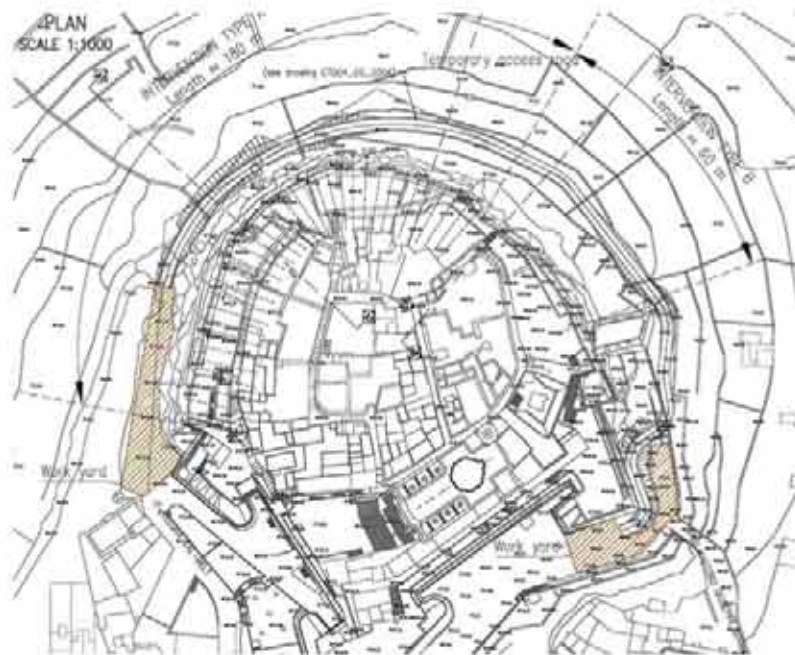
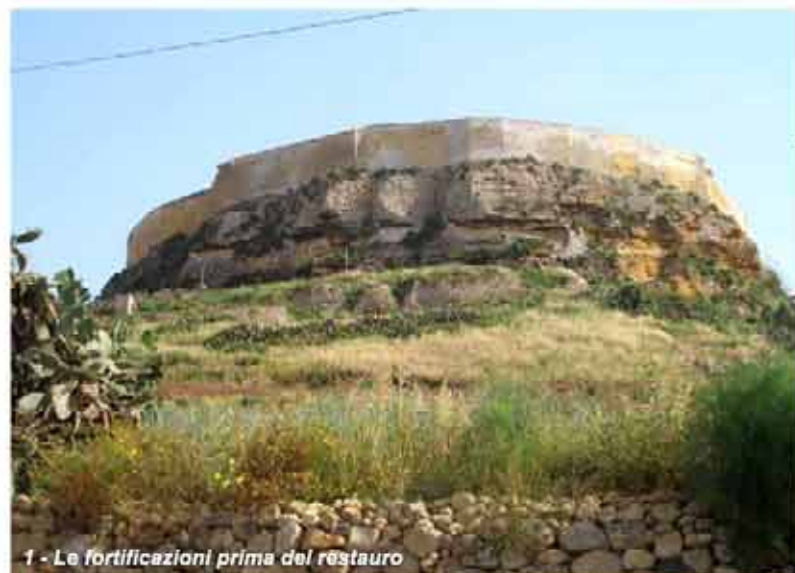
1 - Le fortificazioni prima del restauro

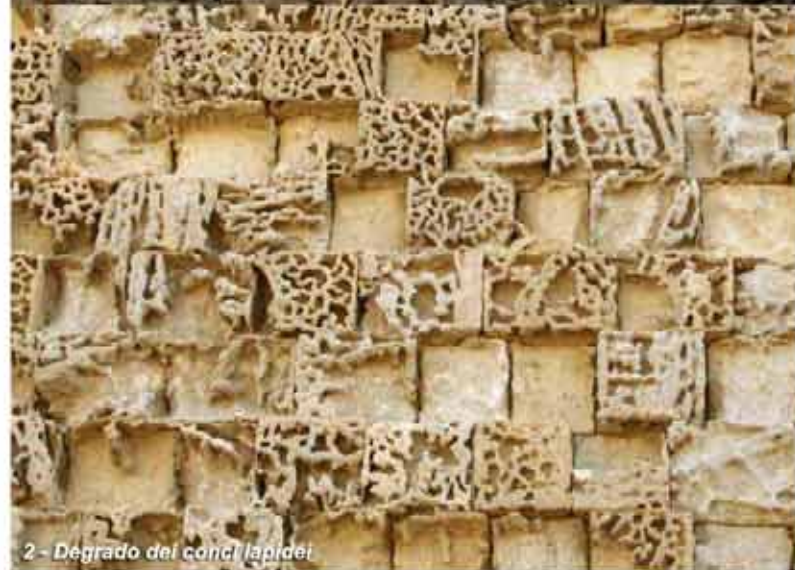
2 - Degrado dei conci lapidei

- lavori di restauro sulle sottomurazioni, consistenti in: interventi di "scuci e cuci", integrazioni con conci di pietra nuovi, iniezioni di malta;
- esecuzione di chiodature della roccia con esecuzione di calcestruzzo spruzzato colorato;

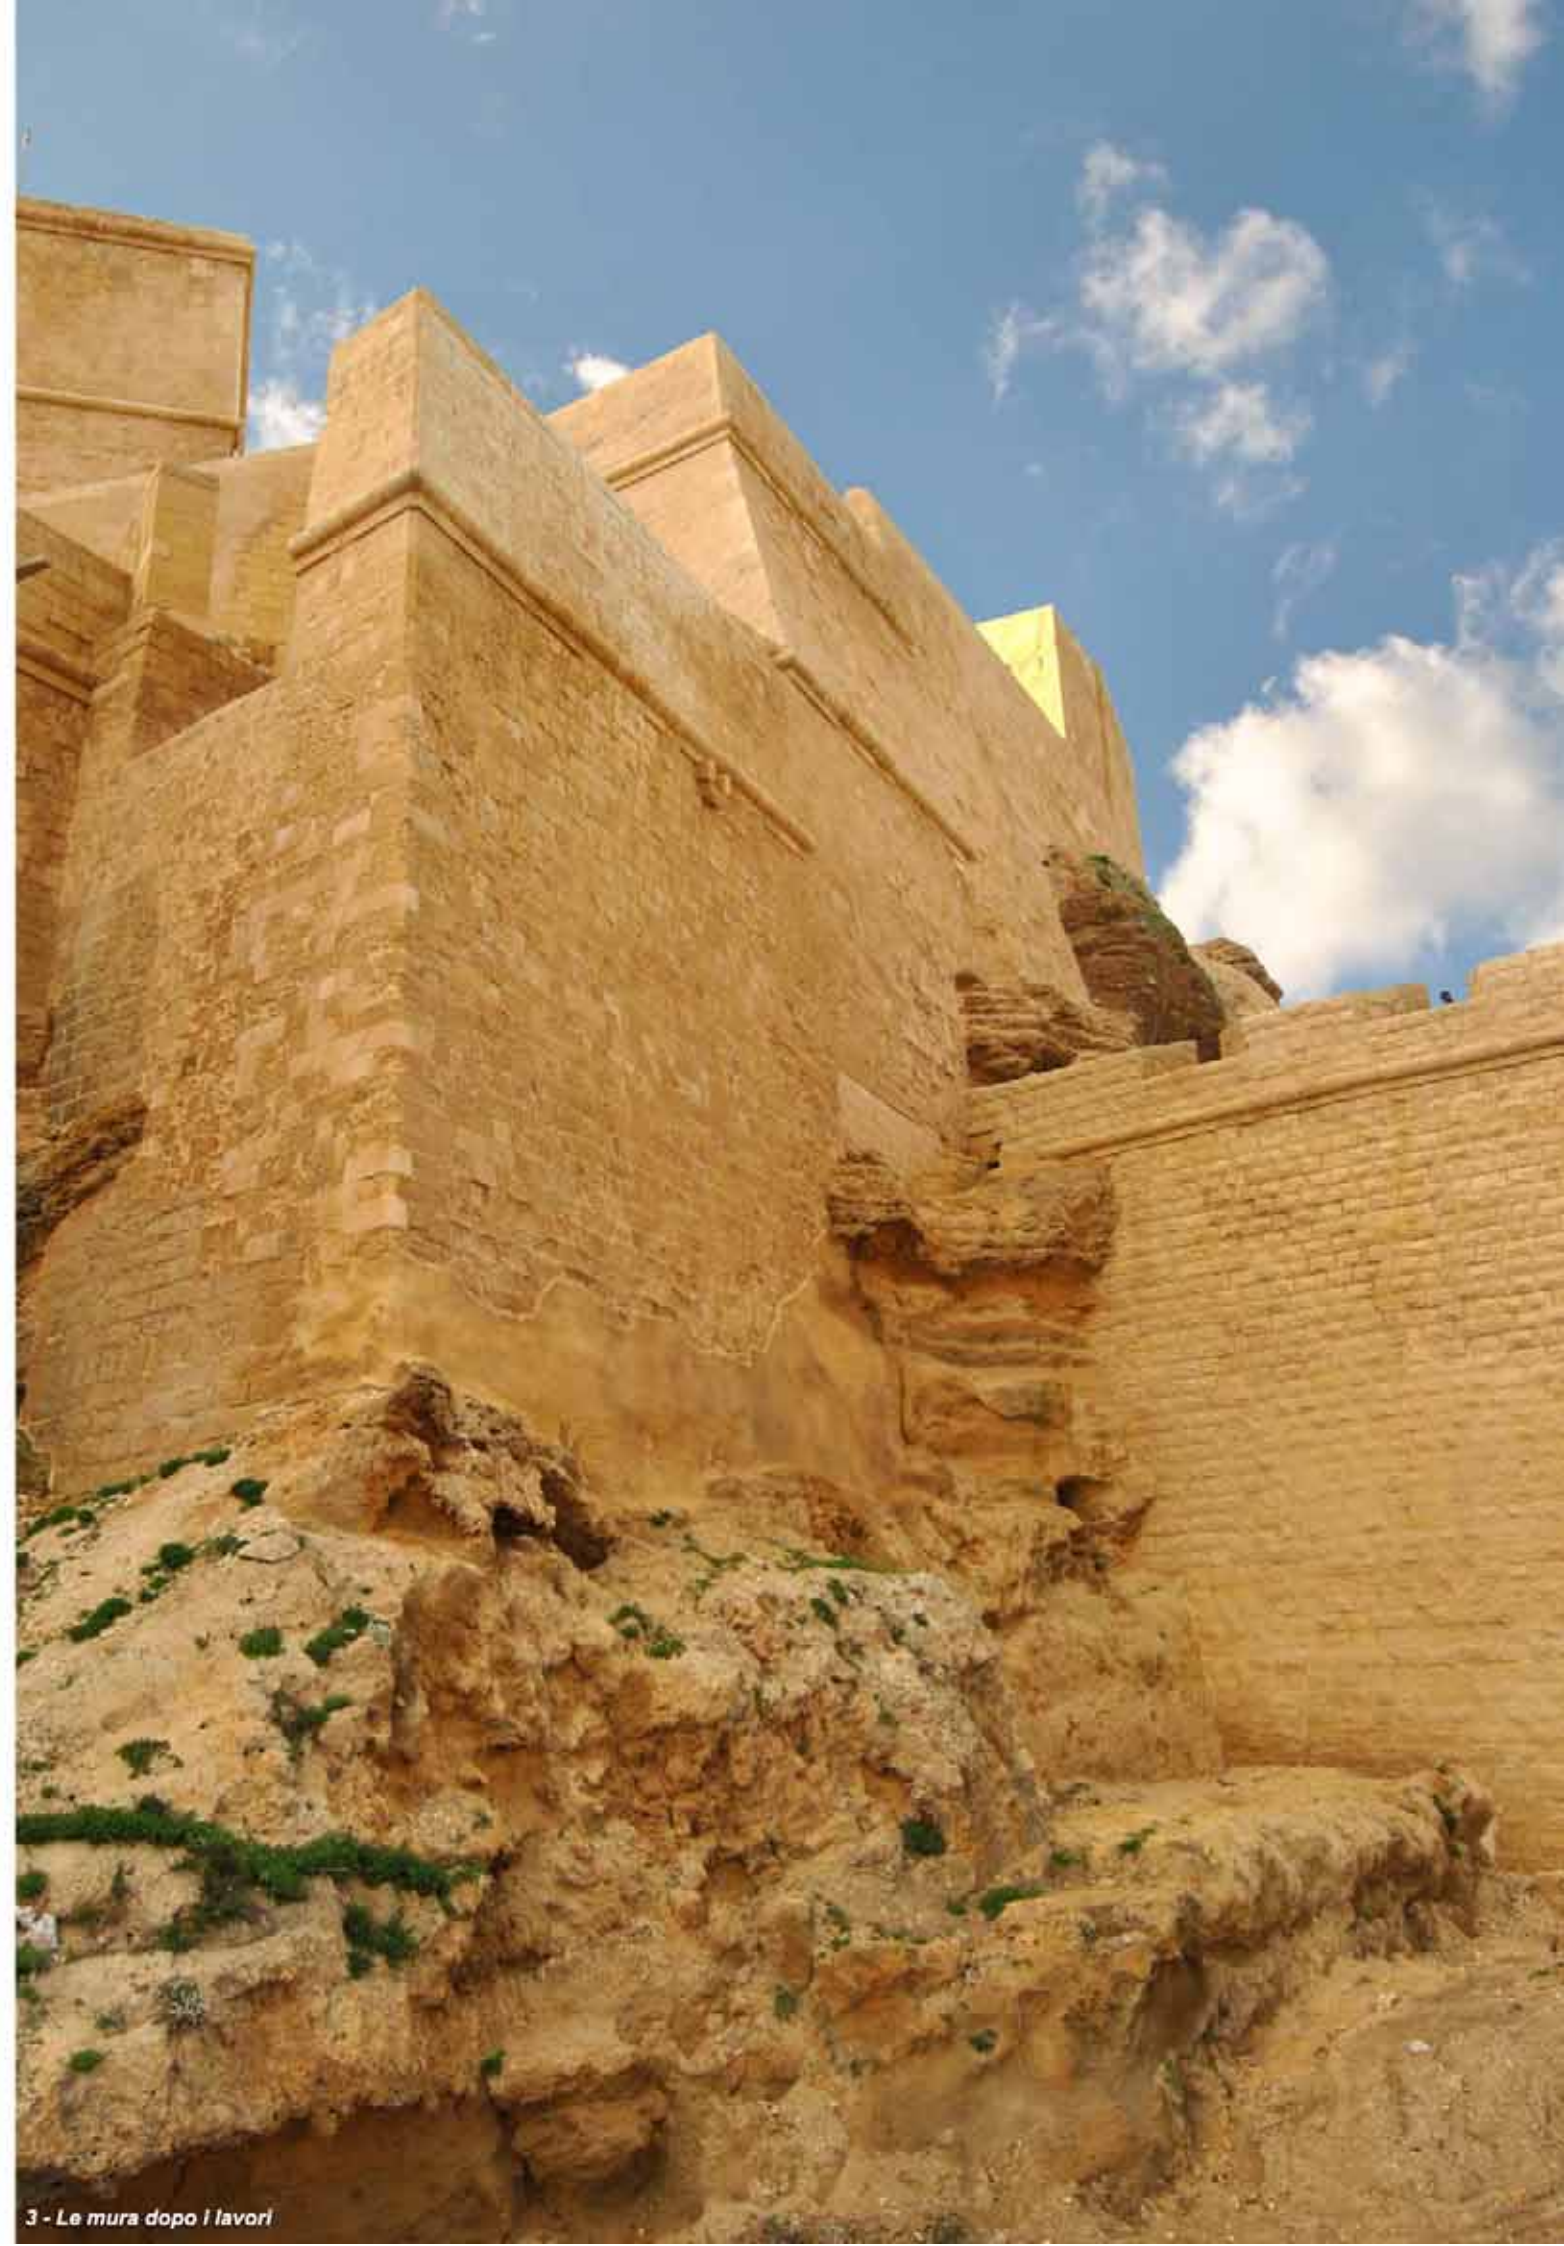
3 - Le mura dopo i lavori

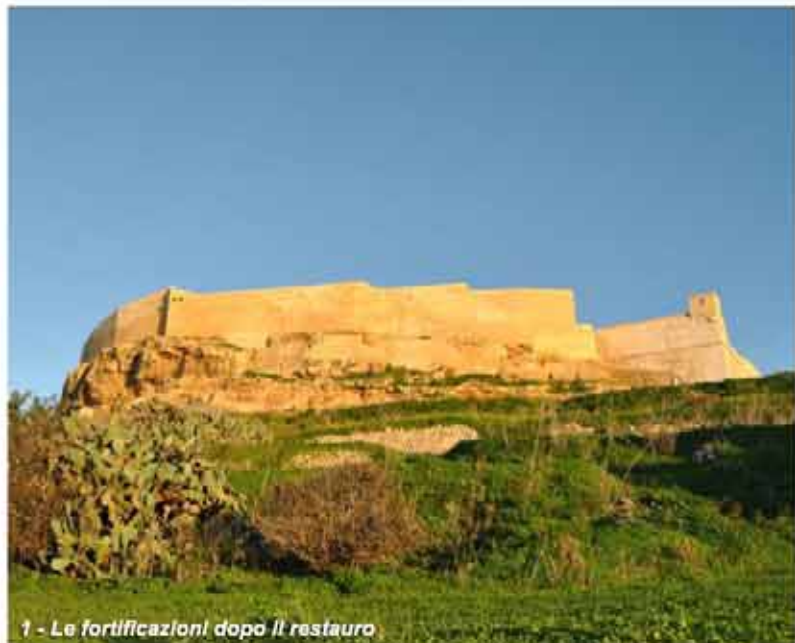
1 - Le fortificazioni dopo il restauro

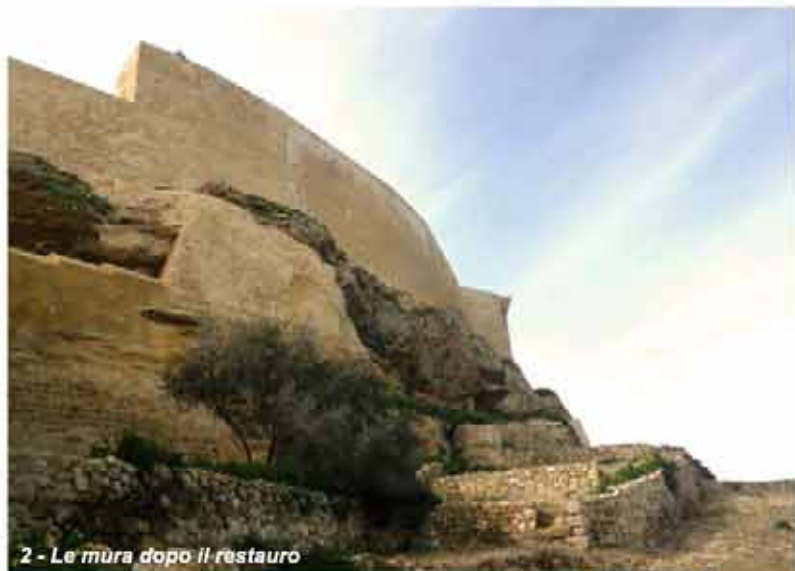
2 - Le mura dopo il restauro

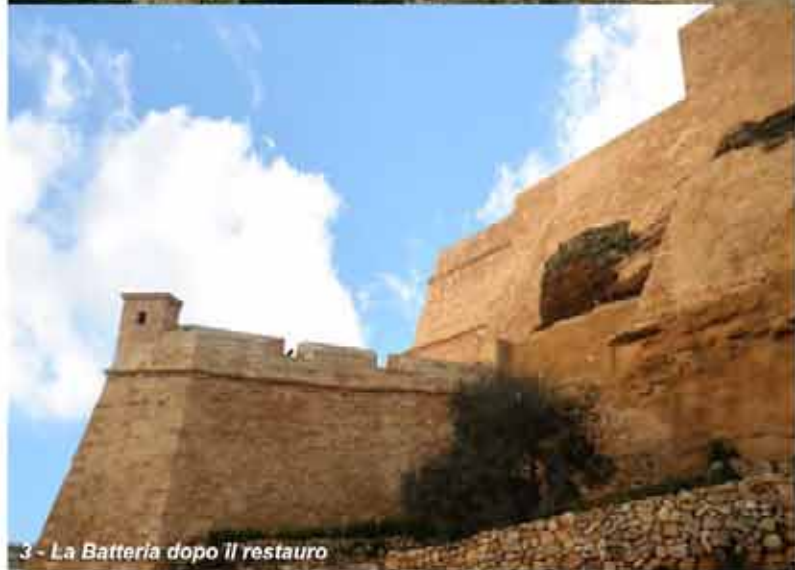
3 - La Batteria dopo il restauro

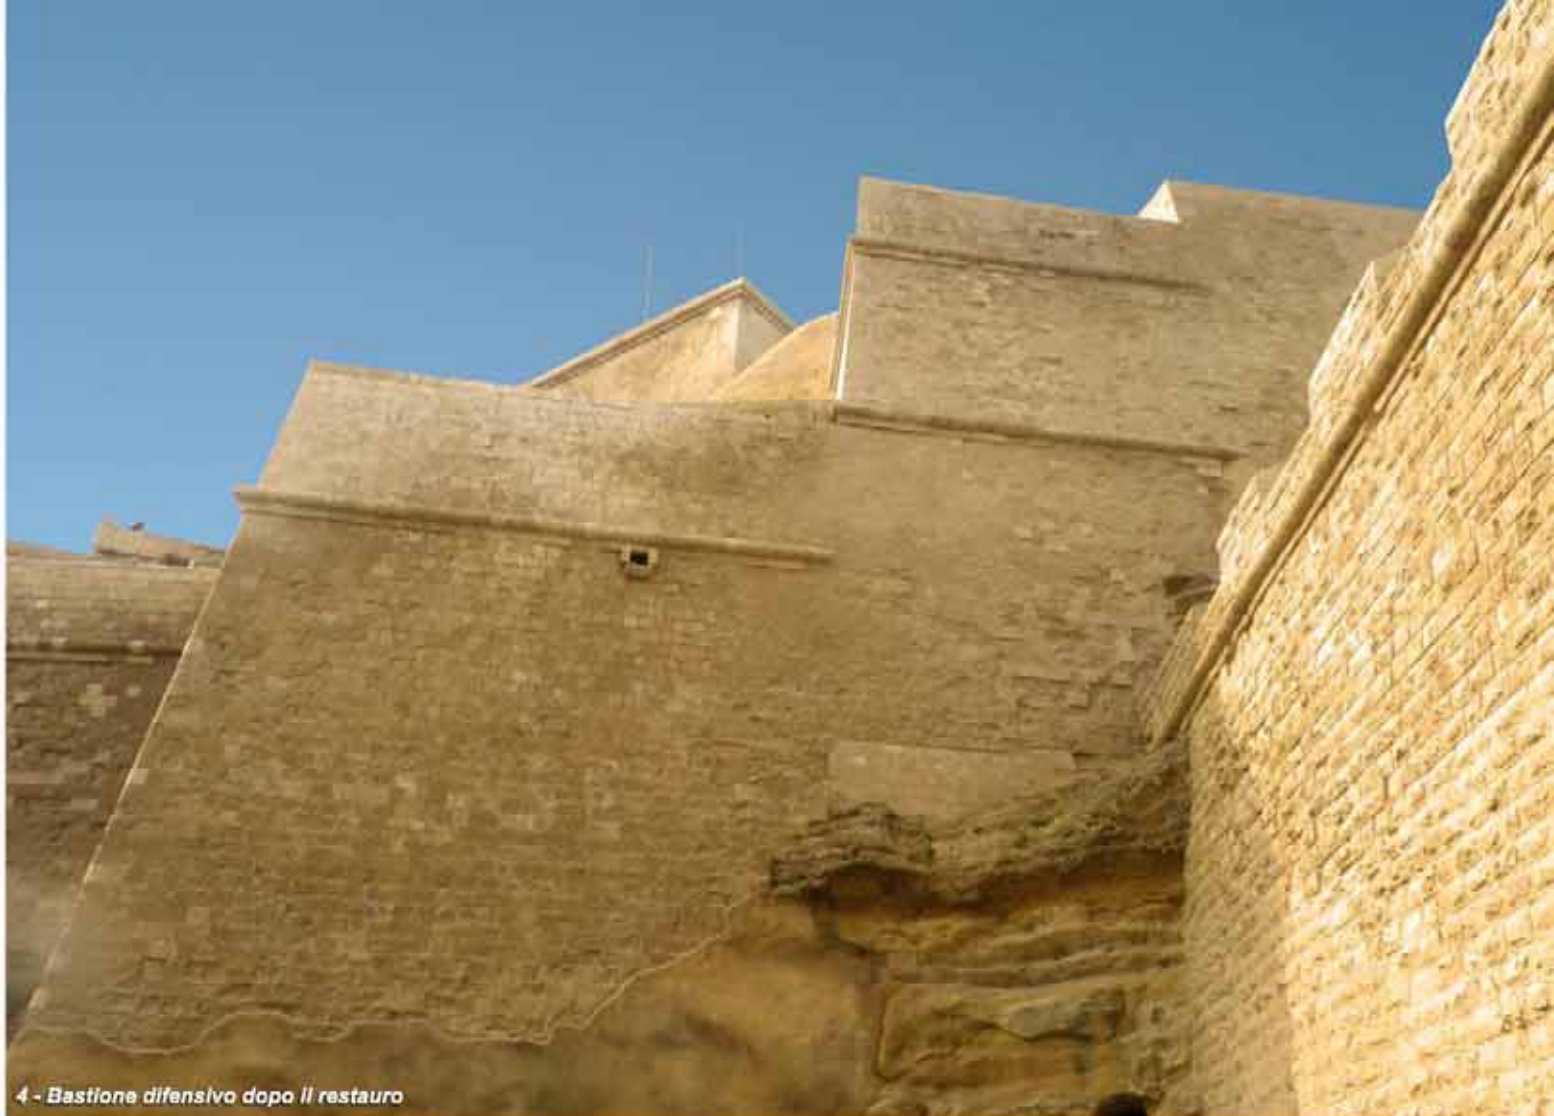
4 - Bastione difensivo dopo il restauro

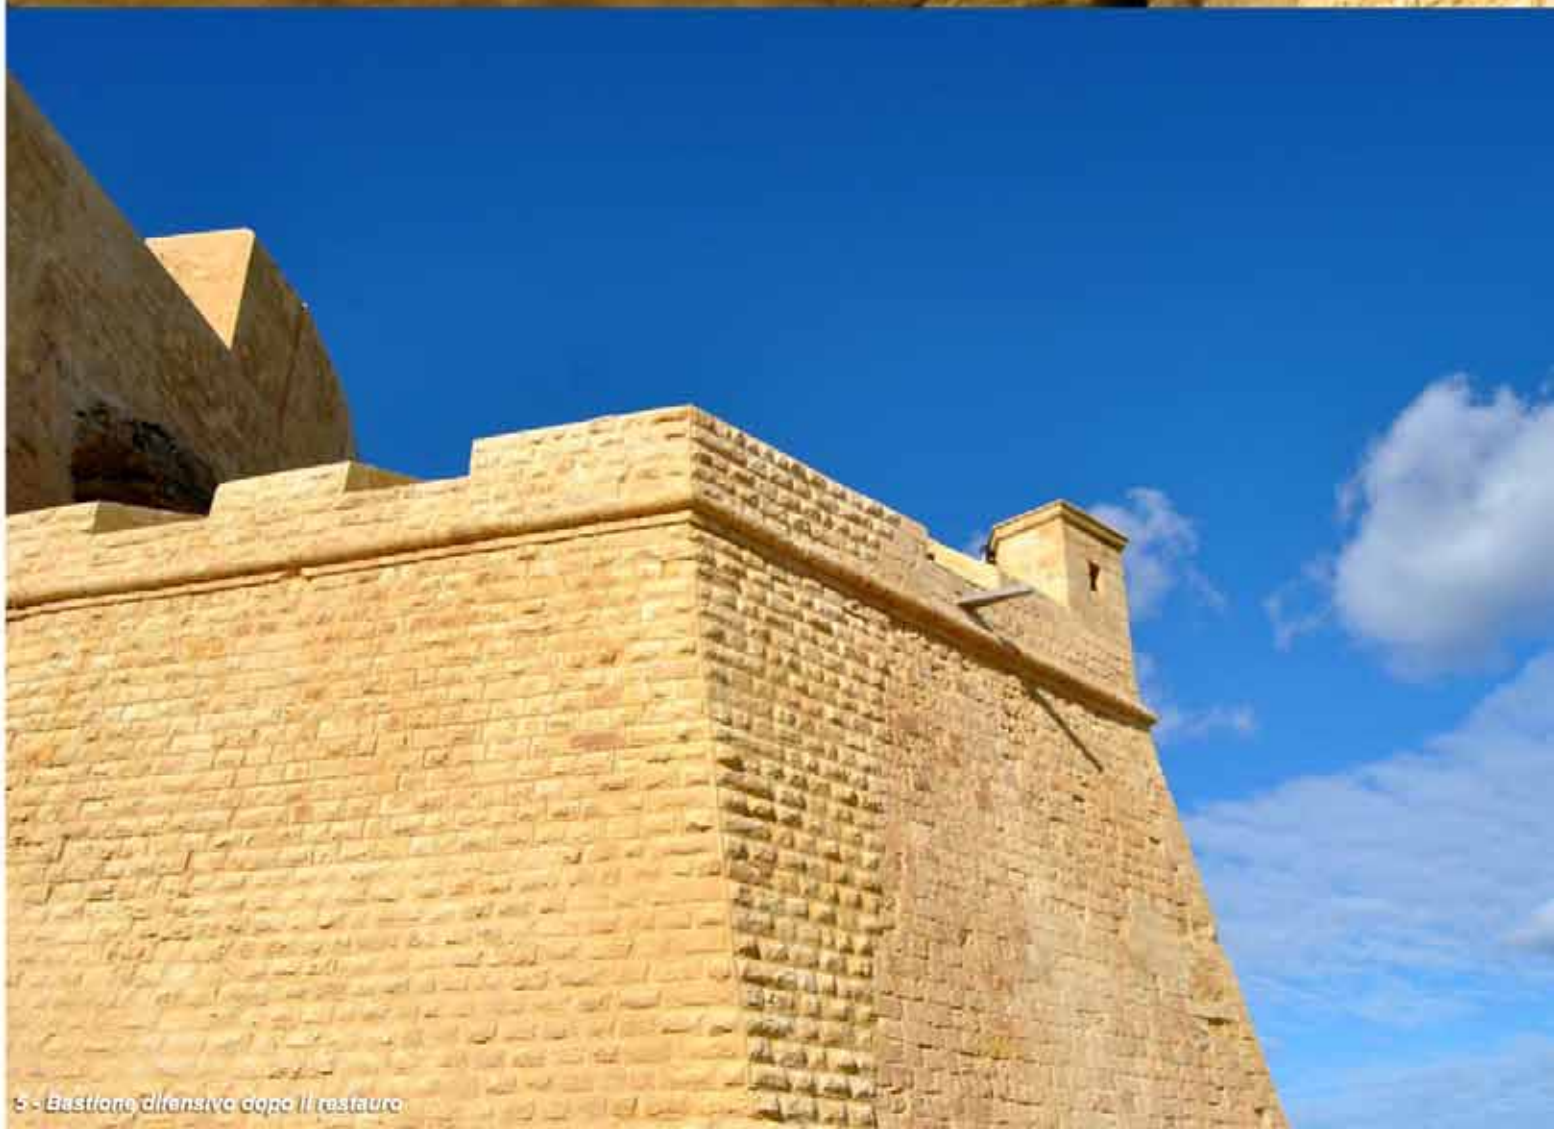
5 - Bastione difensivo dopo il restauro

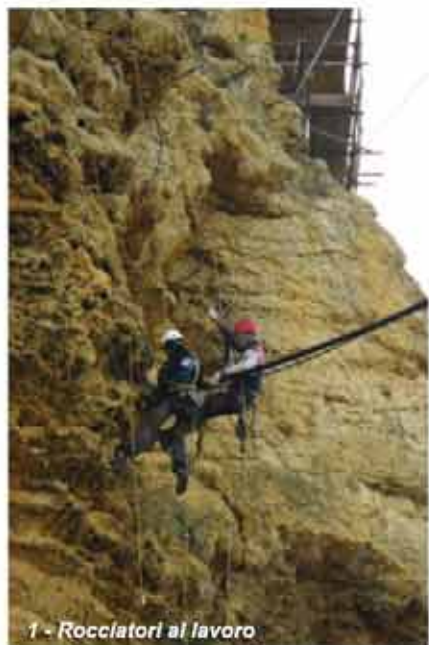
1 - Rocclatori al lavoro

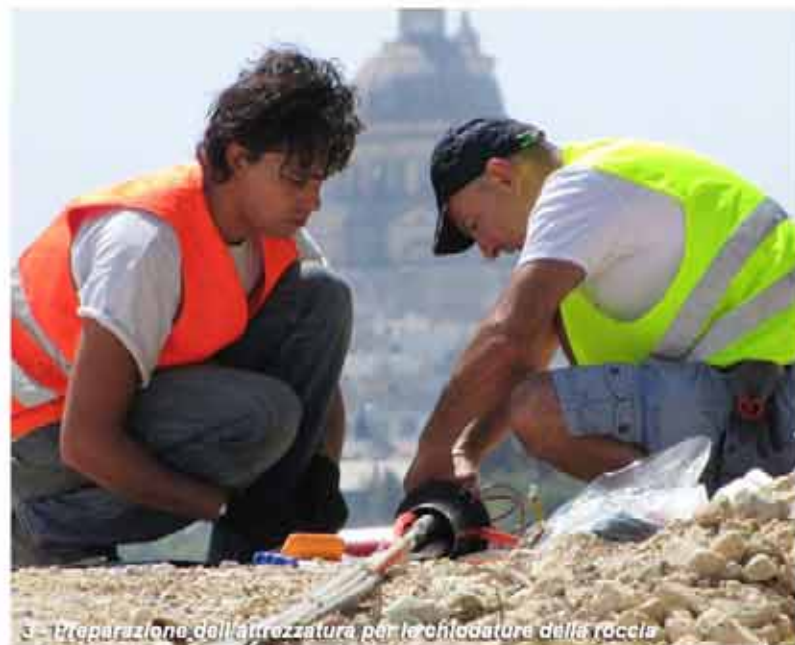
3 - Preparazione dell'attrezzatura per le chiodature della roccia

- esecuzione delle chiodature della roccia, realizzate con rocciatori specializzati, mediante: forature, inserzione di barre di acciaio, iniezione di malta fluida e chiusura con un bullone ed una piastra di acciaio. Le barre di acciaio hanno lunghezza dai 6 ai 24 m e la densità dell'intervento è variabile, a seconda delle condizioni locali della roccia;

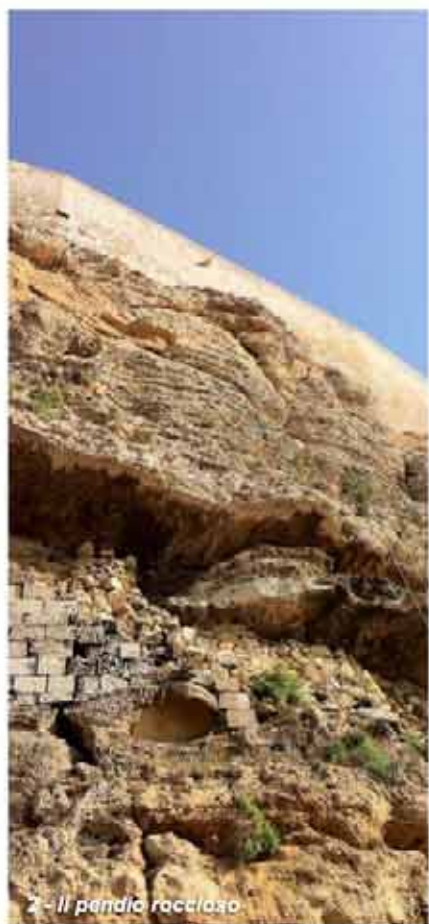
2 - Il pendio roccioso

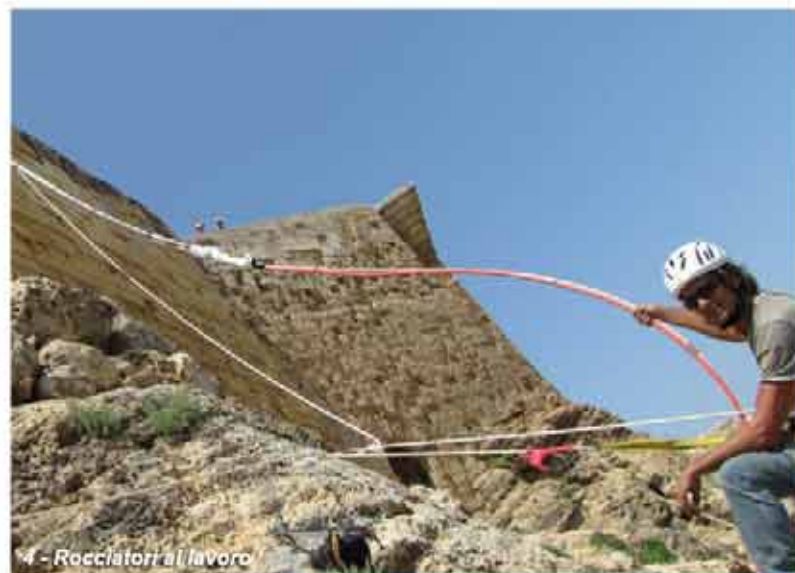
4 - Rocclatori al lavoro

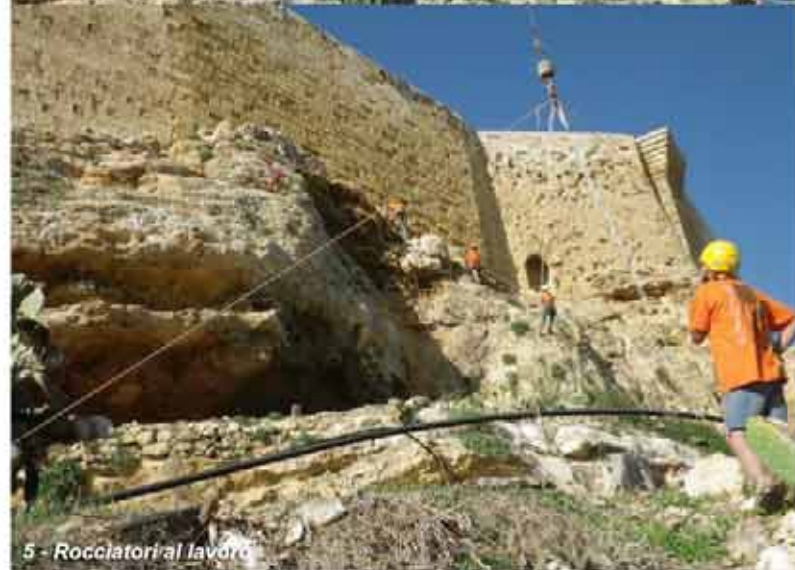
5 - Rocclatori al lavoro

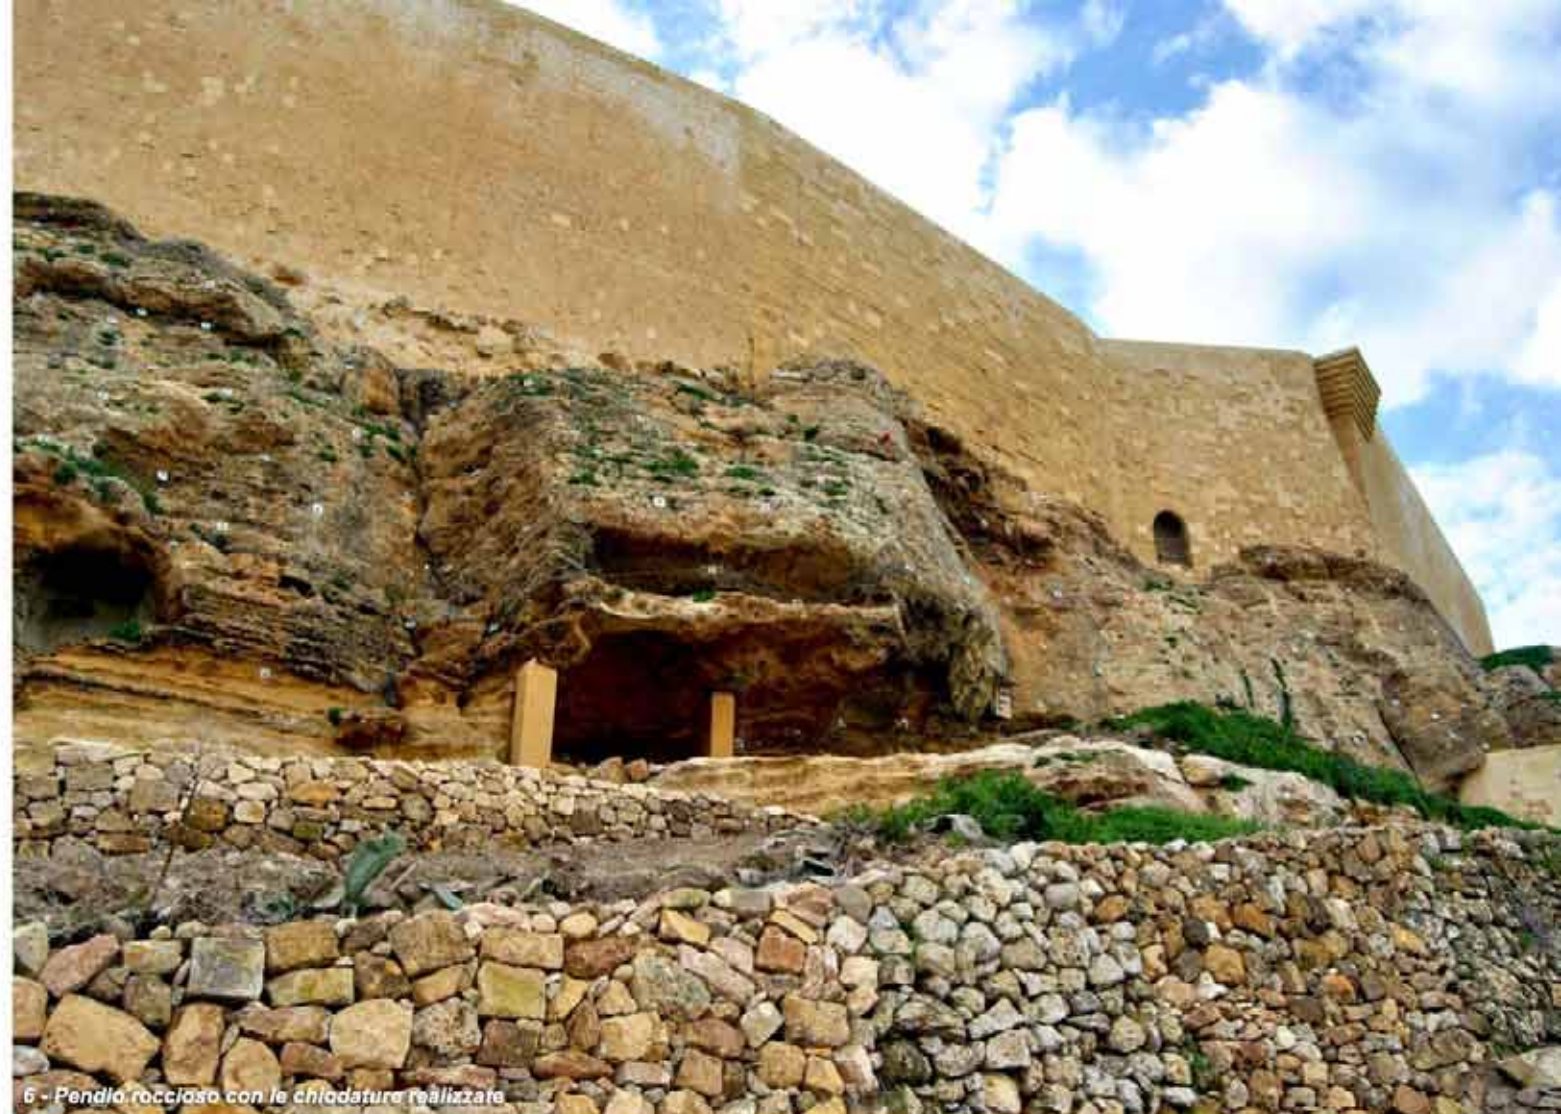
6 - Pendio roccioso con le chiodature realizzate

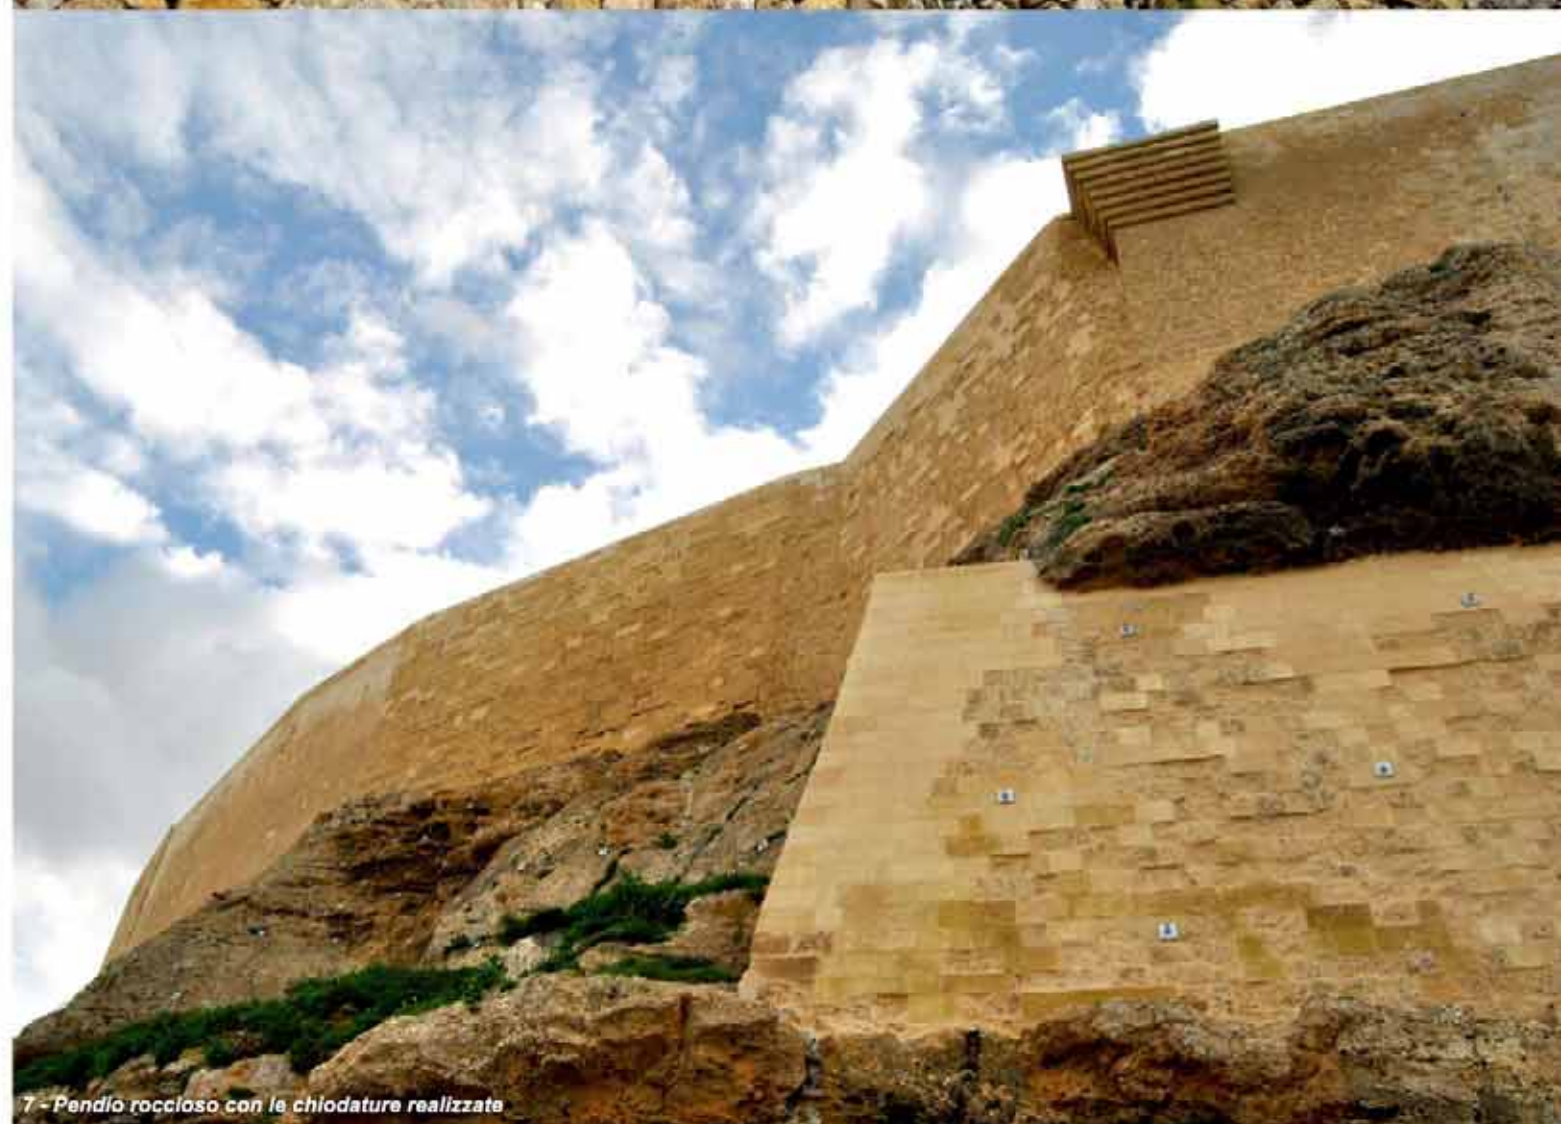
7 - Pendio roccioso con le chiodature realizzate
