Santuario di Santa Caterina da Siena

Opere di Restauro Conservativo degli stucchi, statue di angeli e motivi ornamentali in rilievo ed in gesso situati nella Chiesa del Crocifisso nel Santuario di Santa Caterina in Siena
Siena

Periodo di Esecuzione Lavori: 1999 - 2001

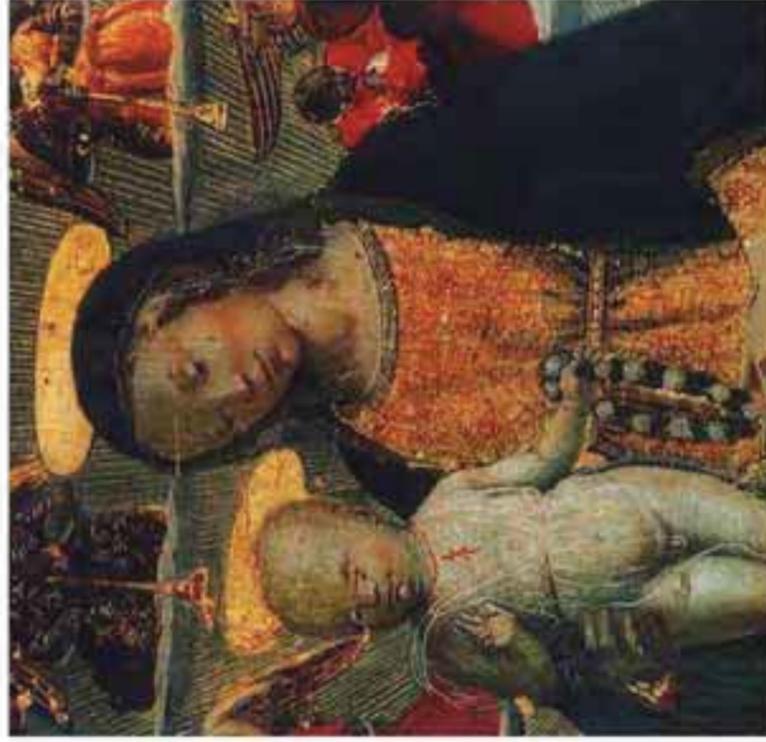
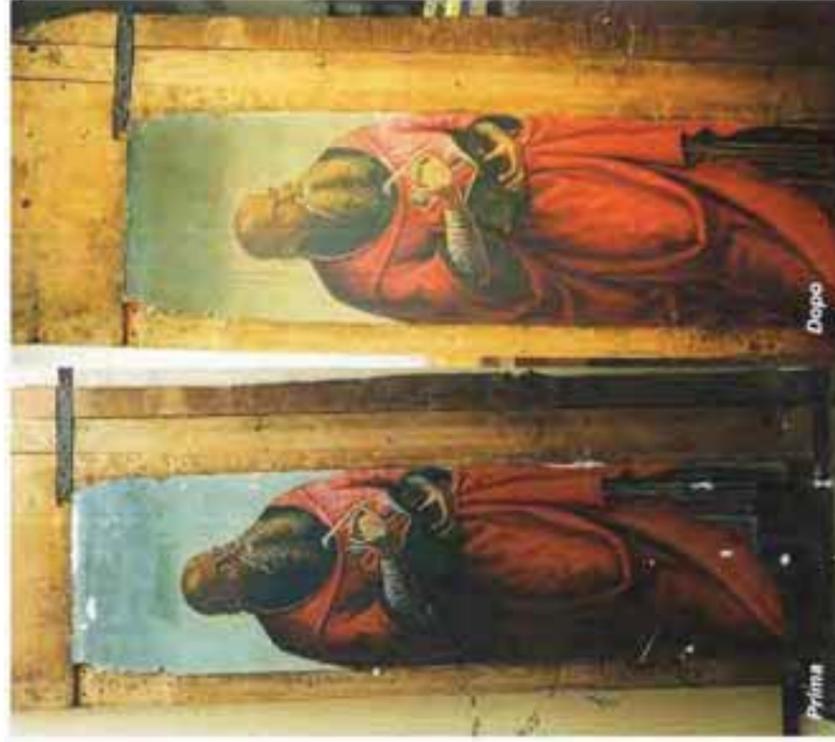
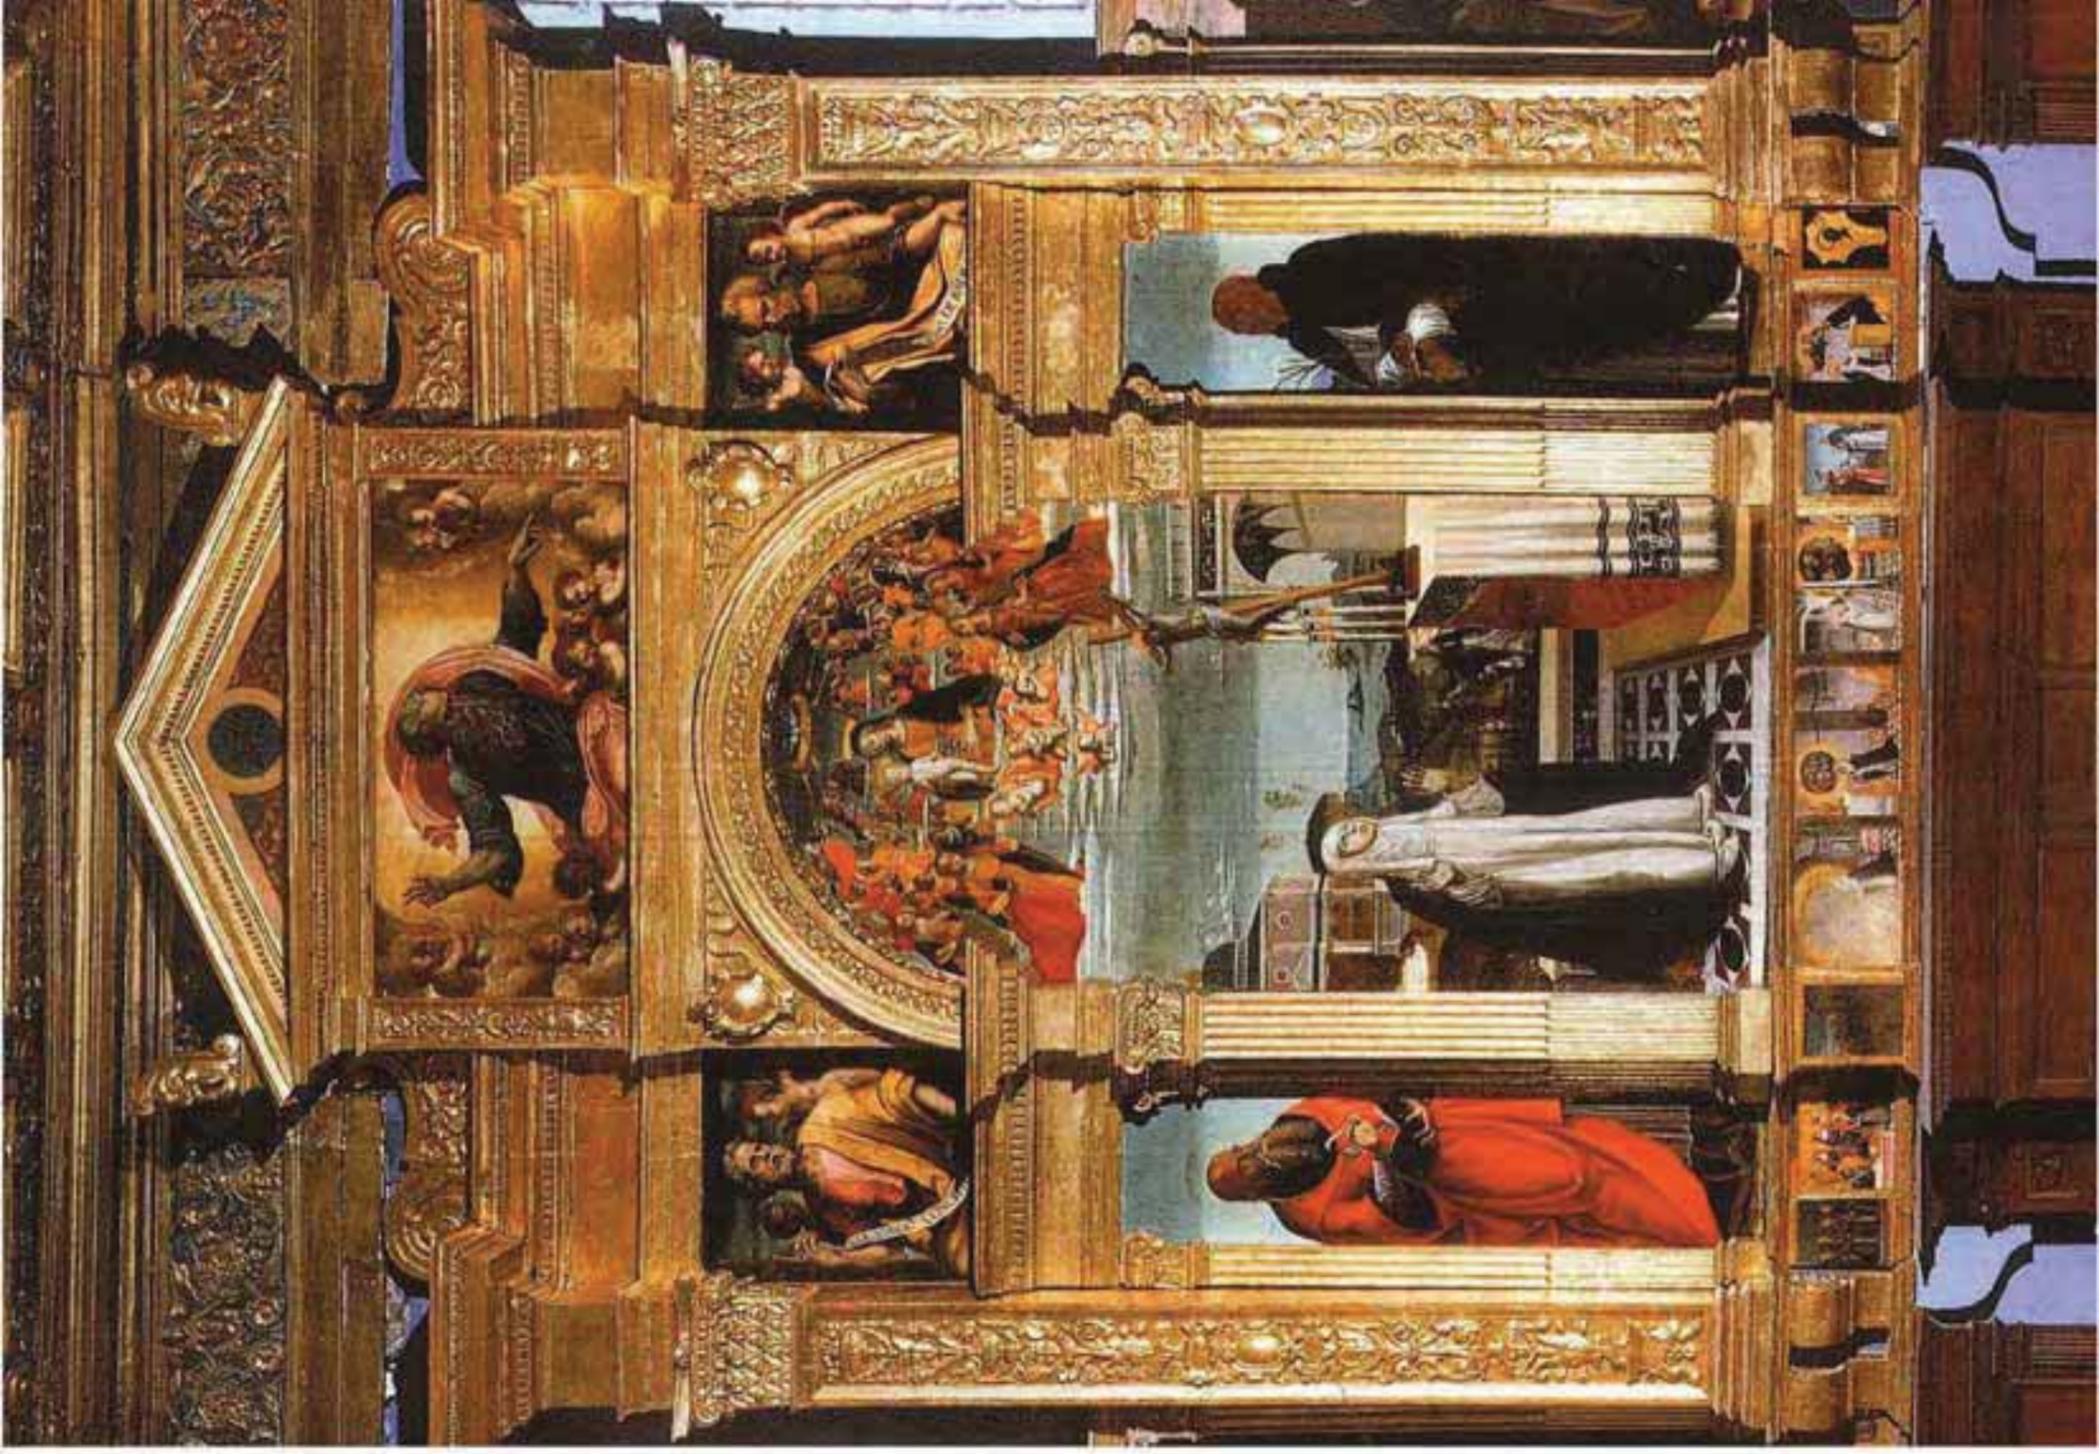
Durante la pulitura del film pittorico si sono esportate le ricoperture, alcune a secco ed altre con l'utilizzo di solvente, quindi si è potuto constatare quanto alcune zone particolarmente alterate altro non fossero che residui fortemente alterati di colle animali con probabile presenza di melassa. La pulitura non è stata spinta fino alla eliminazione totale dei residui superficiali, anche perché in base alle zone del dipinto ed alle sue condizioni di conservazione, questi prodotti erano stati assorbiti in maniera più o meno marcata dalla microcristallina.

Il vecchio sistema di traverse mobili è stato rimosso smantellando i ponticelli e le traverse in alluminio.

Si è proceduto, in seguito, alla tassellatura dei solchi trasversali che alloggiavano le traverse in alluminio con innesti in legno di pino. È stato eseguito un trattamento contro gli insetti xilofagi.

Sono state preparate tre traverse in legno di rovere necessarie per la nuova parchettatura.

Il nuovo tipo di parchettatura è stato eseguito sul modello messo a punto dall'Ufficio delle Pietre Dure di Firenze e, cioè, con l'utilizzo di elementi scorrevoli in Teflon, dentro alloggi in alluminio fissati alla tavola.

Sono state asportate alcune stuccature incongruenti eseguite in restauri precedenti, dopo di che le lacune maggiori sono state stuccate con gesso, mentre quelle minori e i fori di sfarfallamento degli insetti sono stati colmati con stucco a base di cera d'api.

Le integrazioni sono state eseguite con colori ad acquerello e, dopo una prima stesura di protettivo applicato a pennello (vernice mastice), si è ultimato il ribocco con colori a vernice per restauro.
