Scavo archeologico

Parco Novi Sad

Assistenza archeologica allo scavo per la realizzazione di un parcheggio interrato nell'area del Parco Novi Sad
Modena

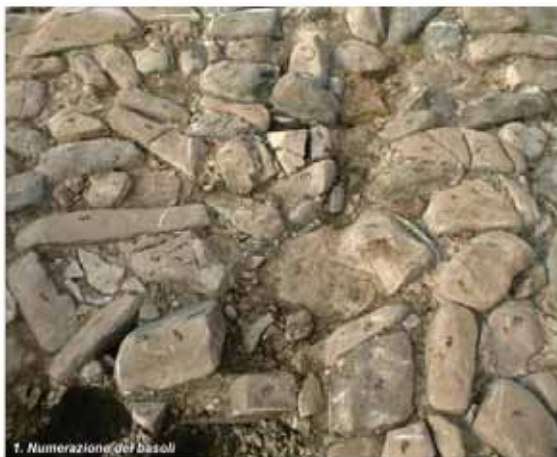
1. Numerazione dei basoli

Preliminarmente allo smontaggio è stata la numerazione di tutti i ciottoli costituenti la strada e la divisione del tratto viario in 183 settori ottenuti "tagliando" la strada longitudinalmente al centro ed effettuando sezioni trasversali ogni mt.1,20.

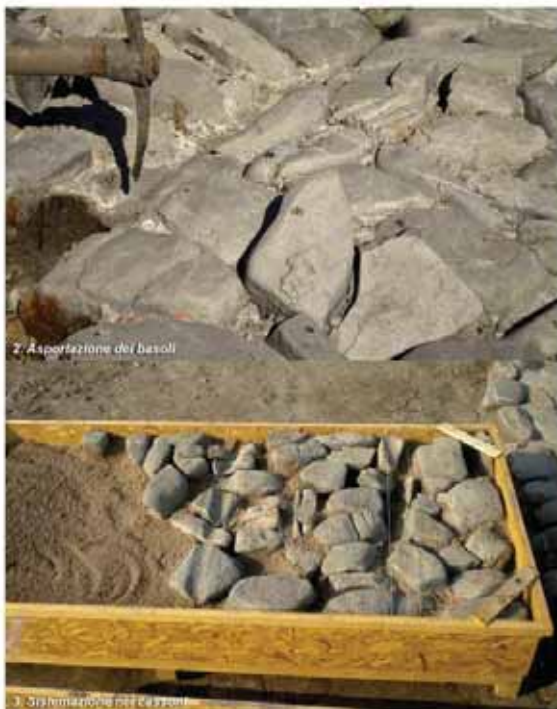
2. Asportazione dei basoli

3. Sistemazione nei cassoni

Ogni settore è stato rimosso e posizionato in cassoni di legno di metri 1,20 x 2,80, lasciando sul lato esterno ca. 25 cm in più rispetto alle reali dimensioni della porzione di strada asportata, i cui ciottoli sono stati alloggiati su sabbia nella posizione originaria. Anche i ciottoli relativi alla crepidine sono stati numerati ed evidenziati sul rilievo grafico, così da essere ricollocati "in situ" al termine del

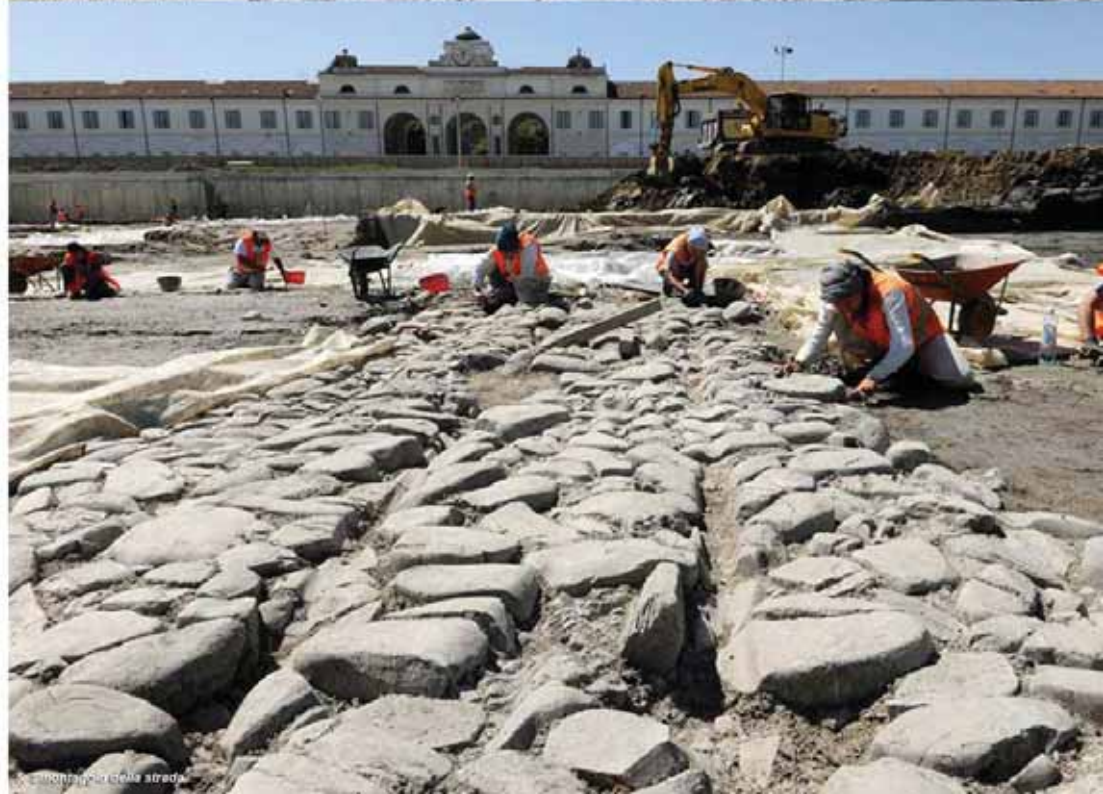
5. Rimontaggio della strada

Si è proceduto a posizionare i vari elementi partendo dai segni carrai, che sono stati segnati lungo l'asse viario nella posizione originaria.

L'ultima fase del riposizionamento ha riguardato i ciottoli relativi alla crepidine, alettati di taglio, ove precedentemente presenti, lungo il profilo della strada. Terminata la posa manuale delle pietre come da tavole numerate in fase di stacco, con particolare riferimento ai solchi carrai e alla curvatura "a schiena d'asino", le stesse sono state lievemente battute con legno per favorirne l'adesione al sottofondo. A battitura e costipazione avvenute, le fughe sono state colmate con polvere di frantoio che, previa bagnatura, garantisce la perfetta tenuta dei basoli.

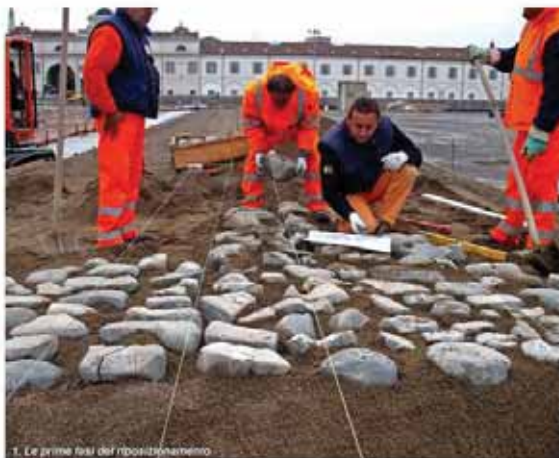
1. Le prime fasi del riposizionamento

Su tutta la superficie è stato steso uno spessore variabile di ca. 20/25 cm di inerte misto stabilizzato battuto e vibrato fino ad ottenere la consistenza necessaria per sostenere la parte sovrastante della pavimentazione e su questo è stato riportato uno strato, spesso ca. 15 cm., di misto sottogiglio su cui allestire direttamente i basoli.

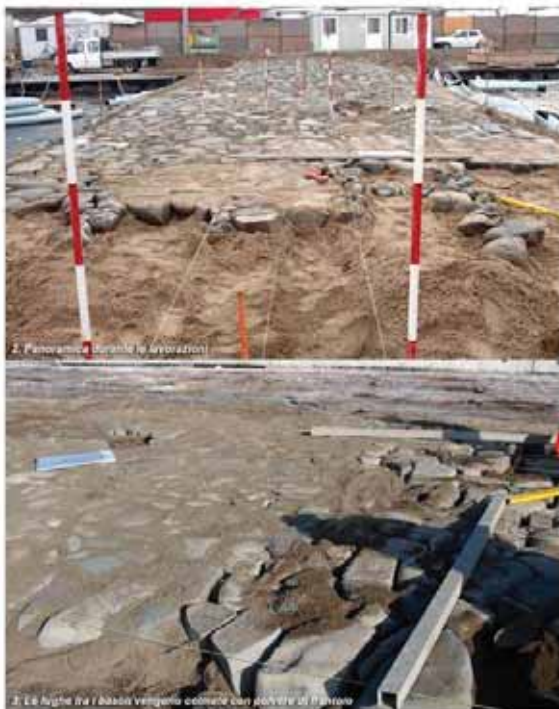
2. Pavimentazione durante le lavorazioni

3. Le fughe tra i basoli vengono colmate con polvere di frantoio

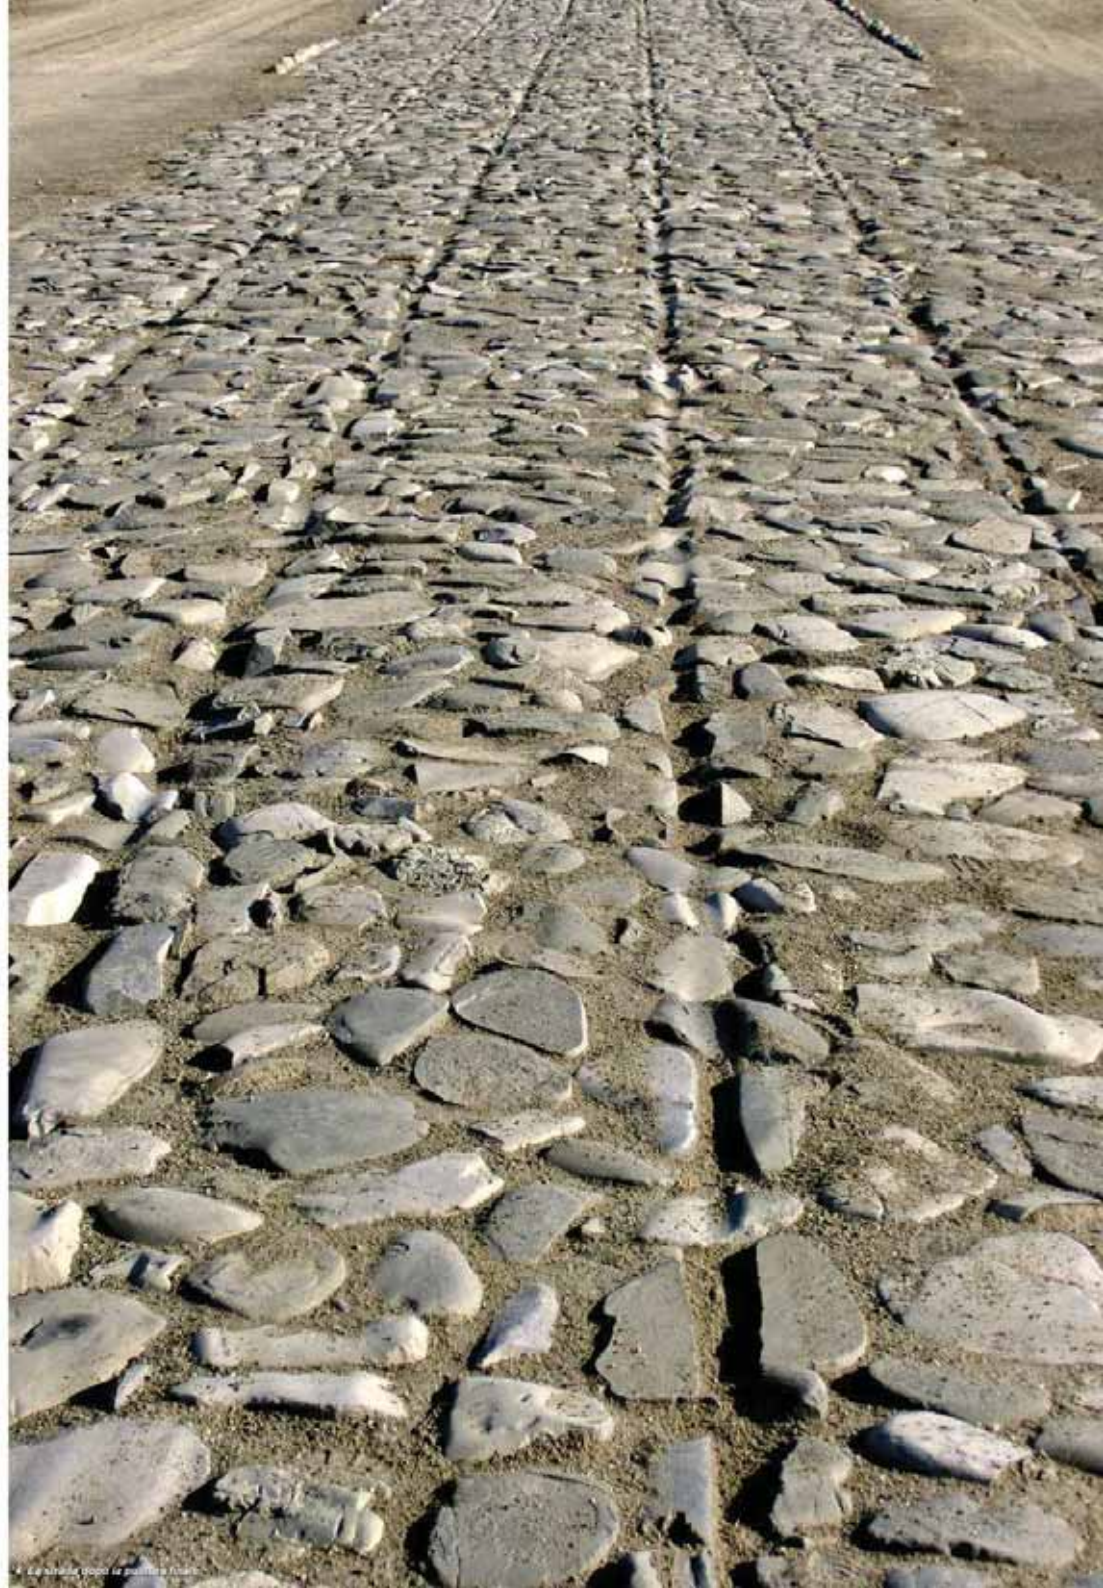
4. La strada dopo la completa finitura

Una volta terminata la ricostruzione del tratto viario, sui due lati è stato realizzato un cordolo di contenimento in cemento (per evitare qualsiasi contatto, tra il cemento e i basoli è stato apposto uno strato di sabbia), e il tutto è stato ricoperto da un consistente strato di sabbia, apposto per preservare la strada, e rimosso solo al termine di tutte le lavorazioni relative all'allestimento del parco.

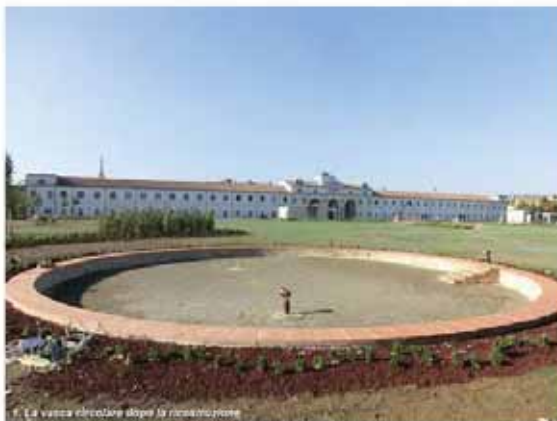
1. La vasca circolare dopo la ricostruzione

Alla stessa fase della strada basolata risale la costruzione, presso l'estremità nord del sito, di un edificio, denominato edificio 6, del quale rimangono solo pochi resti in fondazione: poco più a est è stata ritrovata una vasca circolare di grosse dimensioni comprensiva di scaletta di accesso. Al suo interno sono state rinvenute, oltre a vari reperti ceramici e metallici, numerose anfore ben riconoscibili, di cui 17 integre, 9 mancanti di collo o puntale e 35 in grossi frammenti e facilmente ricostruibili, ma le analisi archeobotaniche effettuate su campioni del riempimento della vasca hanno evidenziato resti di pastinaca e ceratofillo, piante ancora oggi usate per gli allevamenti di carpe. Si può, quindi, ipotizzare che la vasca fosse in origine destinata all'allevamento ittico. Conservata per 6 filari, è costituita da laterizi di forma trapezoidale, che ben si adattano a formare una perfetta circonferenza, ma in gran parte frammentari, i mattoni sono stati numerati e sistemati su pallets. Prima della ricomposizione sono stati lavati e, una volta asciutti, consolidati con silicato d'etile. Dato che la vasca in origine era costruita a secco, durante la ricomposizione si è reso necessario legare i mattoni con malta; non avendo un parametro a cui riferirsi, si è scelto di utilizzare una malta simile a quella rinvenuta come legante dei mattoni relativi alla ad una vasca rettangolare rinvenuta nello stesso sito. Per preservare i laterizi dalla particolare forma a trapezio, probabilmente realizzati a misura per questa vasca, si è deciso di realizzare il sesto corso in mattoni uguali agli originali, ma di nuova fabbricazione, così da costituire una vera e propria superficie di sacrificio facilmente riconoscibile.

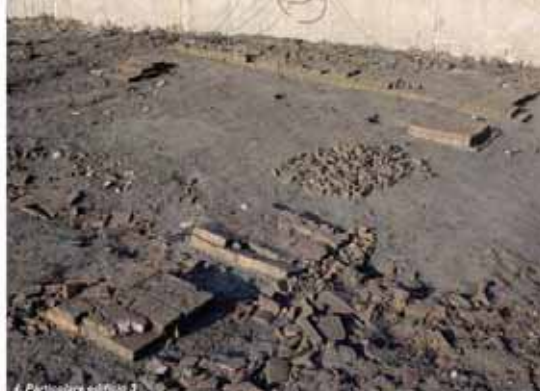
4. Particolare edificio 3

Alla fase successiva appartiene l'edificio 3, edificato sulla stessa area dell'edificio 6, di cui restano otto pilastri in mattoni legati da malta, di cui alcuni visibili solo in fondazione. I laterizi di questo edificio risultano, per la maggior parte, assolutamente non recuperabili. Gli otto pilastri sono stati ricostruiti con laterizi romani di risulta, per un'altezza determinata dai tecnici della Soprintendenza Archeologica.

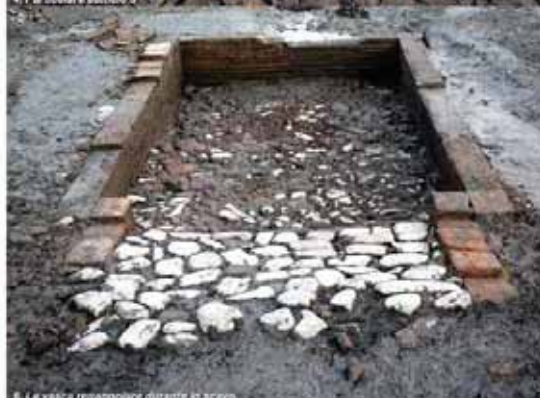
5. La vasca rettangolare durante lo scavo

Ad est dell'edificio 3 si trova una piccola vasca quadrangolare, in ottimo stato di conservazione, formata da laterizi sesquipedali legati da malta. Il fondo della vasca, come la piccola rampa d'accesso, era pavimentata in basoli di pietra posti in pendenza. La vasca rettangolare è stata ricostruita impiegando tutti gli elementi strutturali originali; i laterizi, in fase di smontaggio numerati e sistemati su pallets, sono stati rimontati utilizzando i più integri per i filari superiori e realizzando la stilatura con una malta molto simile a quella originale. Come per la vasca circolare, i mattoni sono stati lavati e consolidati con silicato d'etile. Sia il basolato d'accesso che la pavimentazione sono stati rimontati, realizzando l'originale pendenza con la stessa tecnica utilizzata per la ricollocazione della strada romana.

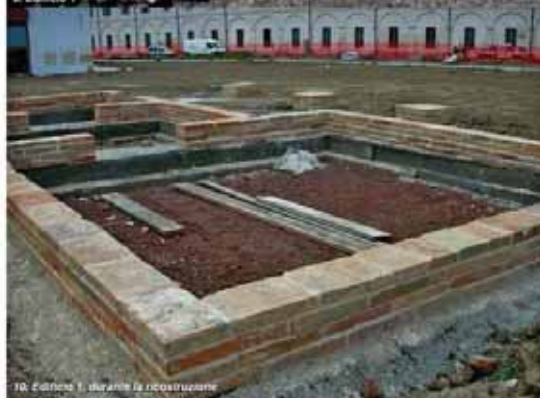
10. Edificio 1, durante la ricostruzione

L'edificio tardo antico, denominato edificio 1, consiste in una struttura piuttosto semplice, articolata su tre ambienti rettangolari orientati Nord-Est/Sud-Ovest con un portico ed un annesso quadrangolare. Come per i pilastri dell'edificio 3, la ricostruzione dell'edificio è avvenuta utilizzando laterizi di risulta riproponendo la pianta dell'edificio principale e i tre pilastri appartenenti al portico Sud.

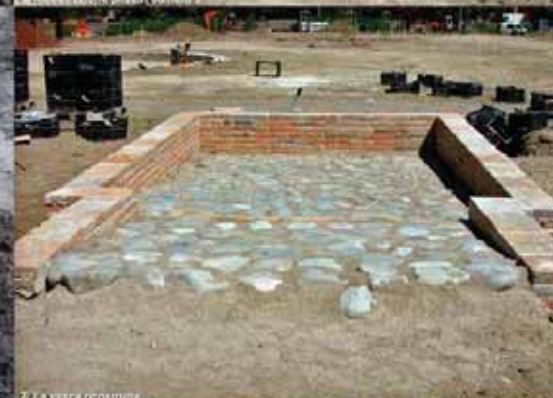
7. La vasca ricostruita

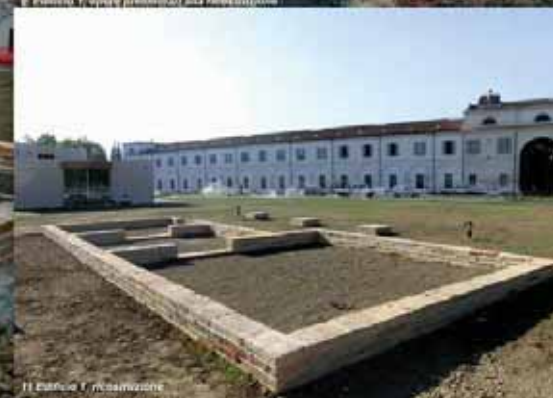
11. Edificio 1, ricostruzione

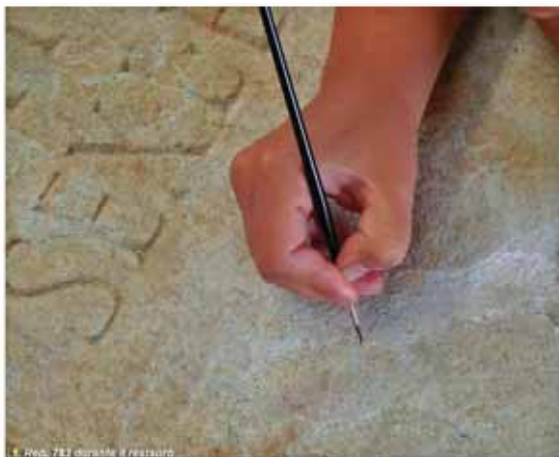
1. Rep. 783 durante il restauro

Gran parte degli elementi lapidei restaurati presentava fessurazioni; si è, quindi, proceduto al consolidamento mediante iniezioni di resina epossidica liquida e alla successiva stuccatura delle fratture con malta a base di calce idraulica e polvere di marmo della stessa pietra costituente il manufatto. I frammenti lapidei sono stati incollati con resina epossidica in pasta; in particolare il cippo e l'ara più danneggiati, che si presentavano in frammenti, sono stati incollati previa applicazione di perni in vetroresina. Un'attenzione particolare ha riguardato la stele di Maria Sperata, l'unica rinvenuta in situ, sebbene in crollo, e con il proprio basamento. La stele si presentava molto frammentaria e, specialmente sul retro, in via di estofolazione. Si è, quindi, deciso di non esporre la stele ma di effettuare comunque il restauro in modo da rendere possibile la realizzazione di una riproduzione in resina da alloggiare nel basamento originale. Le prime operazioni hanno, quindi, riguardato la pulitura dei frammenti pertinenti recuperati durante lo scavo e la conseguente ricerca degli attacchi mirata soprattutto alla ricomposizione dello specchio epigrafico. Effettuato un pre-consolidamento che permettesse di procedere con le operazioni di pulitura senza apportare ulteriori danneggiamenti al reperto, è stato ricomposto lo specchio epigrafico, mediante incollaggio dei frammenti con resina epossidica in pasta. A questo punto la stele è stata oggetto di un consistente intervento di consolidamento che ha visto l'alternarsi di iniezioni di resina epossidica e di stuccature in malta di calce idraulica su tutti i lati. Anche la stele rep.783, non destinata all'esposizione all'aperto in quanto lacunosa nella parte inferiore e interessata da una consistente crepa strutturale, è stata restaurata, oltre che ai fini della conservazione, per permetterle la riproduzione mediante scan laser.

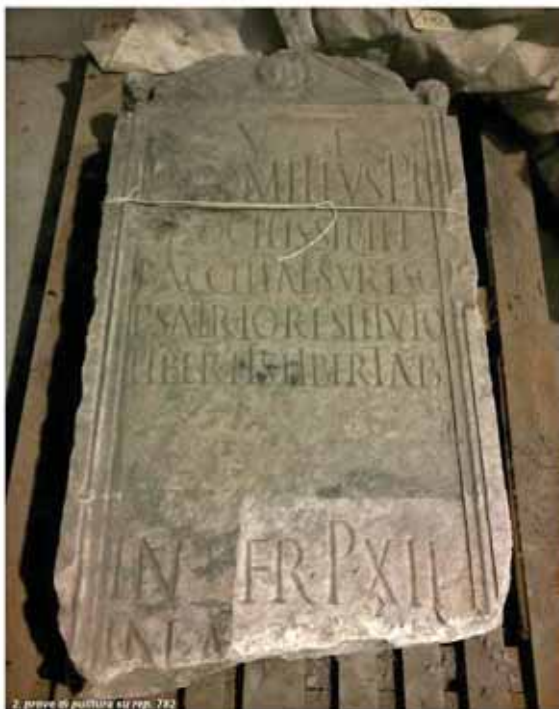
2. Area di pulitura su rep. 782

Dopo un primo lavaggio con acqua demineralizzata per eliminare la sottile patina argillosa che ricopriva interamente le superfici, è stata effettuata la pulitura meccanica con bisturi e spazzolini, mirata all'asportazione delle incrostazioni più consistenti. Il livello della pulitura è stato mirato a mantenere la patina naturalmente creata sui reperti. Particolare attenzione è stata riservata alla vera da pozzo per l'estrazione, mediante applicazione a tampone di sostanze complessanti, dei residui ferrosi provenienti dall'interno della pietra.

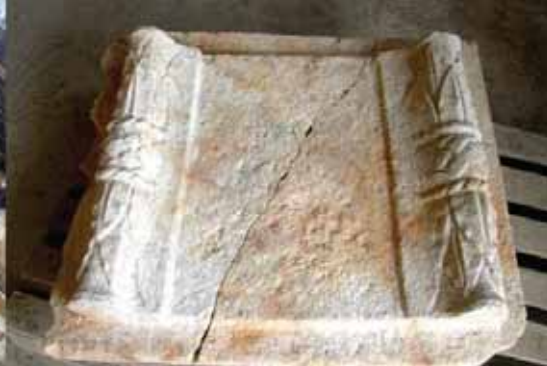
4. L'ara dopo l'incollaggio

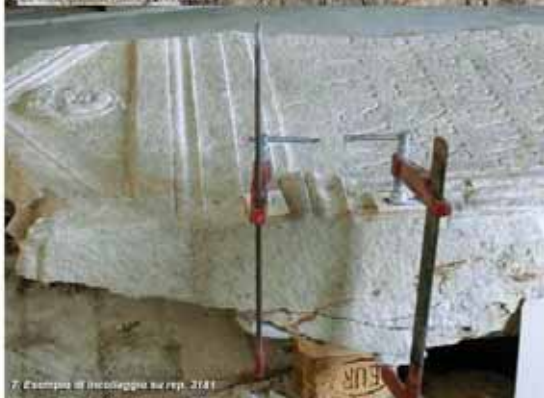
7. Esempio di incollaggio su rep. 3181

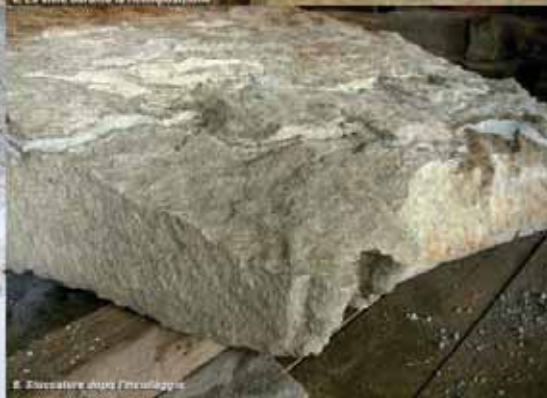
8. Stuccatura dopo l'incollaggio

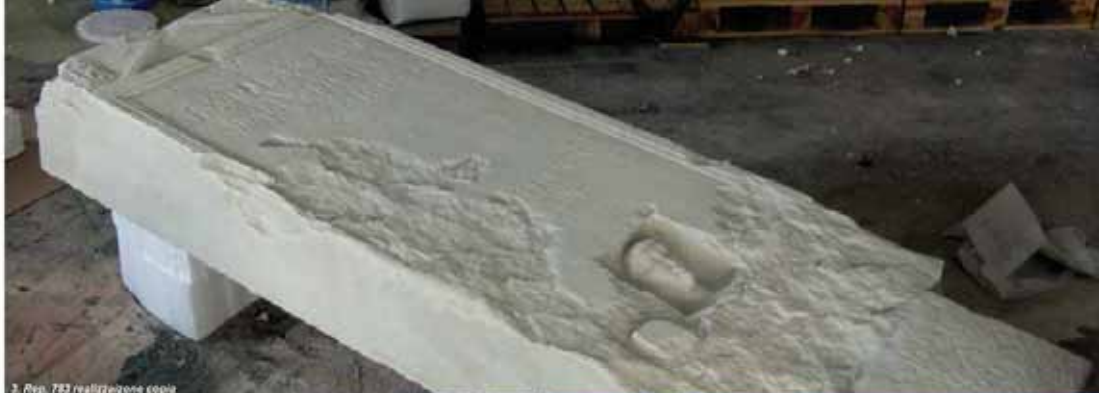
3. Rep. 783 realizzazione copia

Dopo la realizzazione delle copie, mediante fresatura con precisione massima 1 mm., la resa al vero è stata effettuata, previa stesura di aggrappante a base poliuretanica, con vernici per esterni a base acrilica (Starplast, marca Romacolor); tutti i prodotti utilizzati mantengono un'elevata elasticità rispondendo al meglio ai continui cicli caldo-freddo. Per la finitura delle copie esposte nella necropoli imperiale è stato scelto un protettivo resistente ai raggi UV (Acrlack satinato), che oltre all'idrorepellenza garantisce la stabilità del colore. Le due stele riproposte in giacitura orizzontale nella necropoli tardo imperiale, particolarmente soggette al ristagno dell'acqua proveniente dagli irrigatori posti nelle immediate vicinanze, sono state, invece, trattate con un acrilico bicomponente opaco.

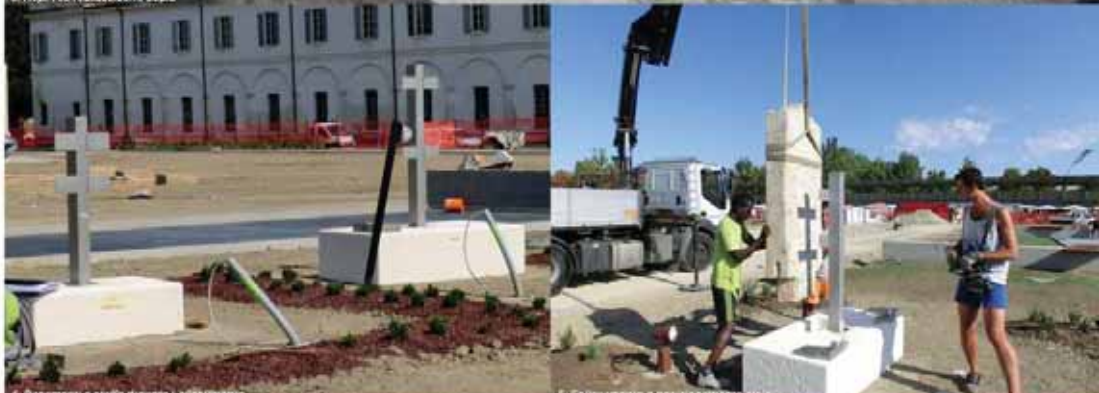
4. Basamenti e staffe durante l'allestimento

5. Sollevamento e posizionamento

Terminato il restauro degli elementi lapidei, si è proceduto all'allestimento della necropoli imperiale, ad est della strada basolata. La prima operazione è consistita nella realizzazione dei basamenti per le stele, di colore, superficie e dimensioni il più simile possibile a quelli rinvenuti durante lo scavo. Si è scelto di realizzarli in pietra di Vicenza lavorata a gradina. Sui blocchi sono stati, poi, ricavati gli alloggiamenti per le stele, a seconda delle dimensioni delle stesse, ed è stato realizzato un ulteriore scasso circolare che permettesse l'inserimento delle staffe di sostegno, in acciaio inox satinato. A questo punto, le stele sono state sollevate con un'autogrù e posizionate nei basamenti, dove sono state fissate con malta cementizia, dopo averne isolato la superficie direttamente a contatto. Dopo aver isolato le superfici di acciaio a contatto con la pietra con silicone trasparente, si è proceduto al fissaggio delle stele e alla stesura di una malta a base di calce idraulica e polvere della stessa pietra dei basamenti che sigillasse i vuoti per evitare eventuali infiltrazioni di acqua piovana. Solo alla fine sono state stese due mani di prodotto anti scritta.
