# Liceo Classico Michelangiolo

Lavori di completamento del restauro sul fronte su via della Colonna del complesso monumentale sede del Liceo Classico Michelangiolo, posto in Firenze Via della Colonna 11  
Firenze

Committente: Provincia di Firenze

Periodo di Esecuzione Lavori: 2011 - 2012

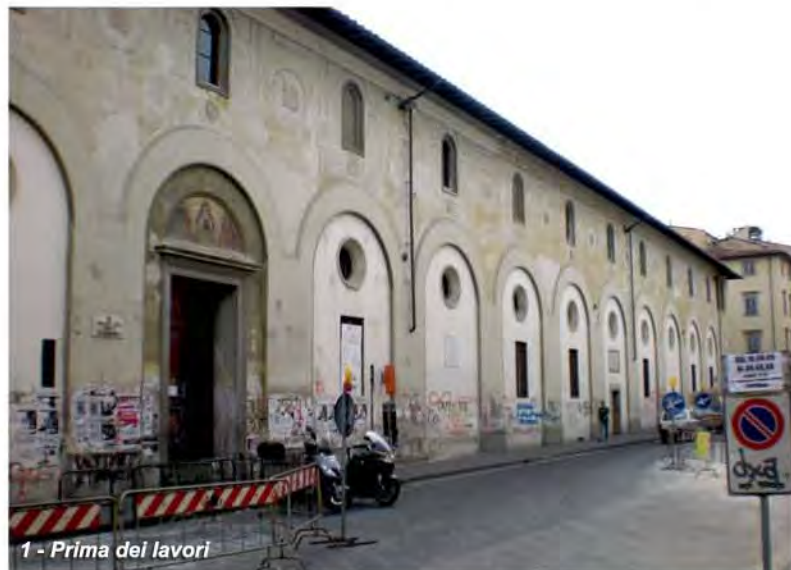
1 - Prima dei lavori

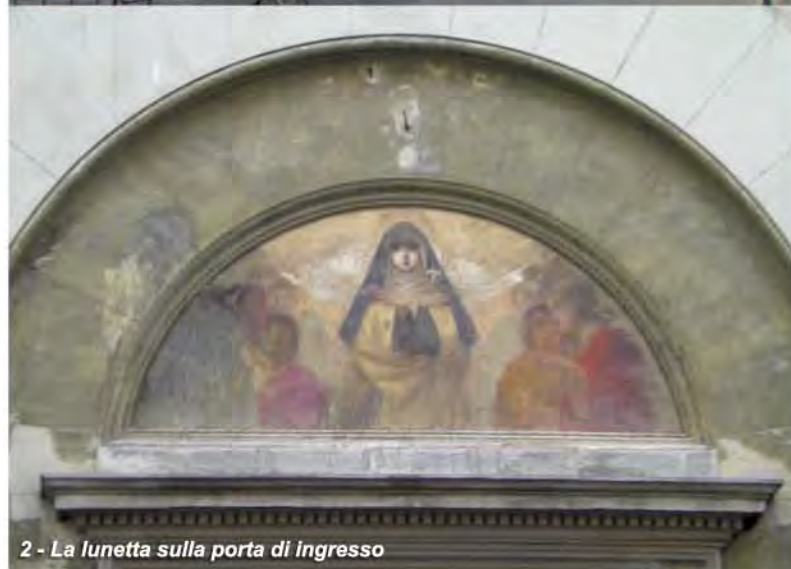
2 - La lunetta sulla porta di ingresso

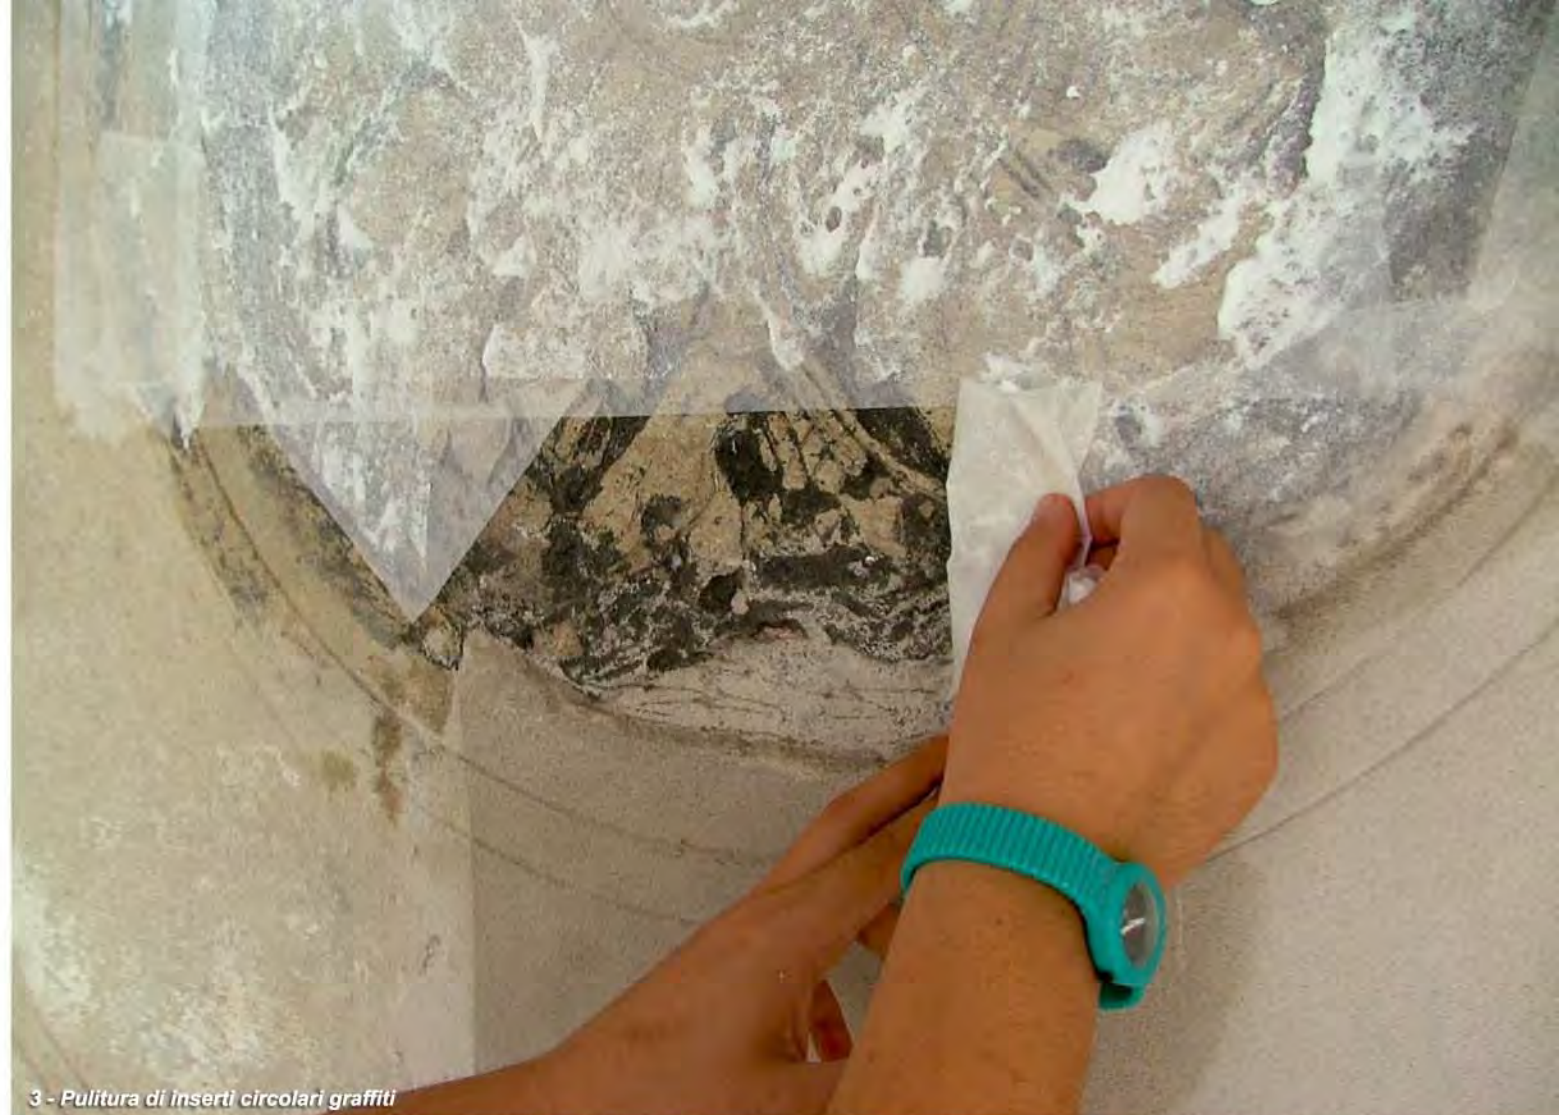
3 - Pulitura di inserti circolari graffiti

Il restauro è stato eseguito mediante la pulitura con acqua deionizzata e cristalli di carbonato di ammonio;

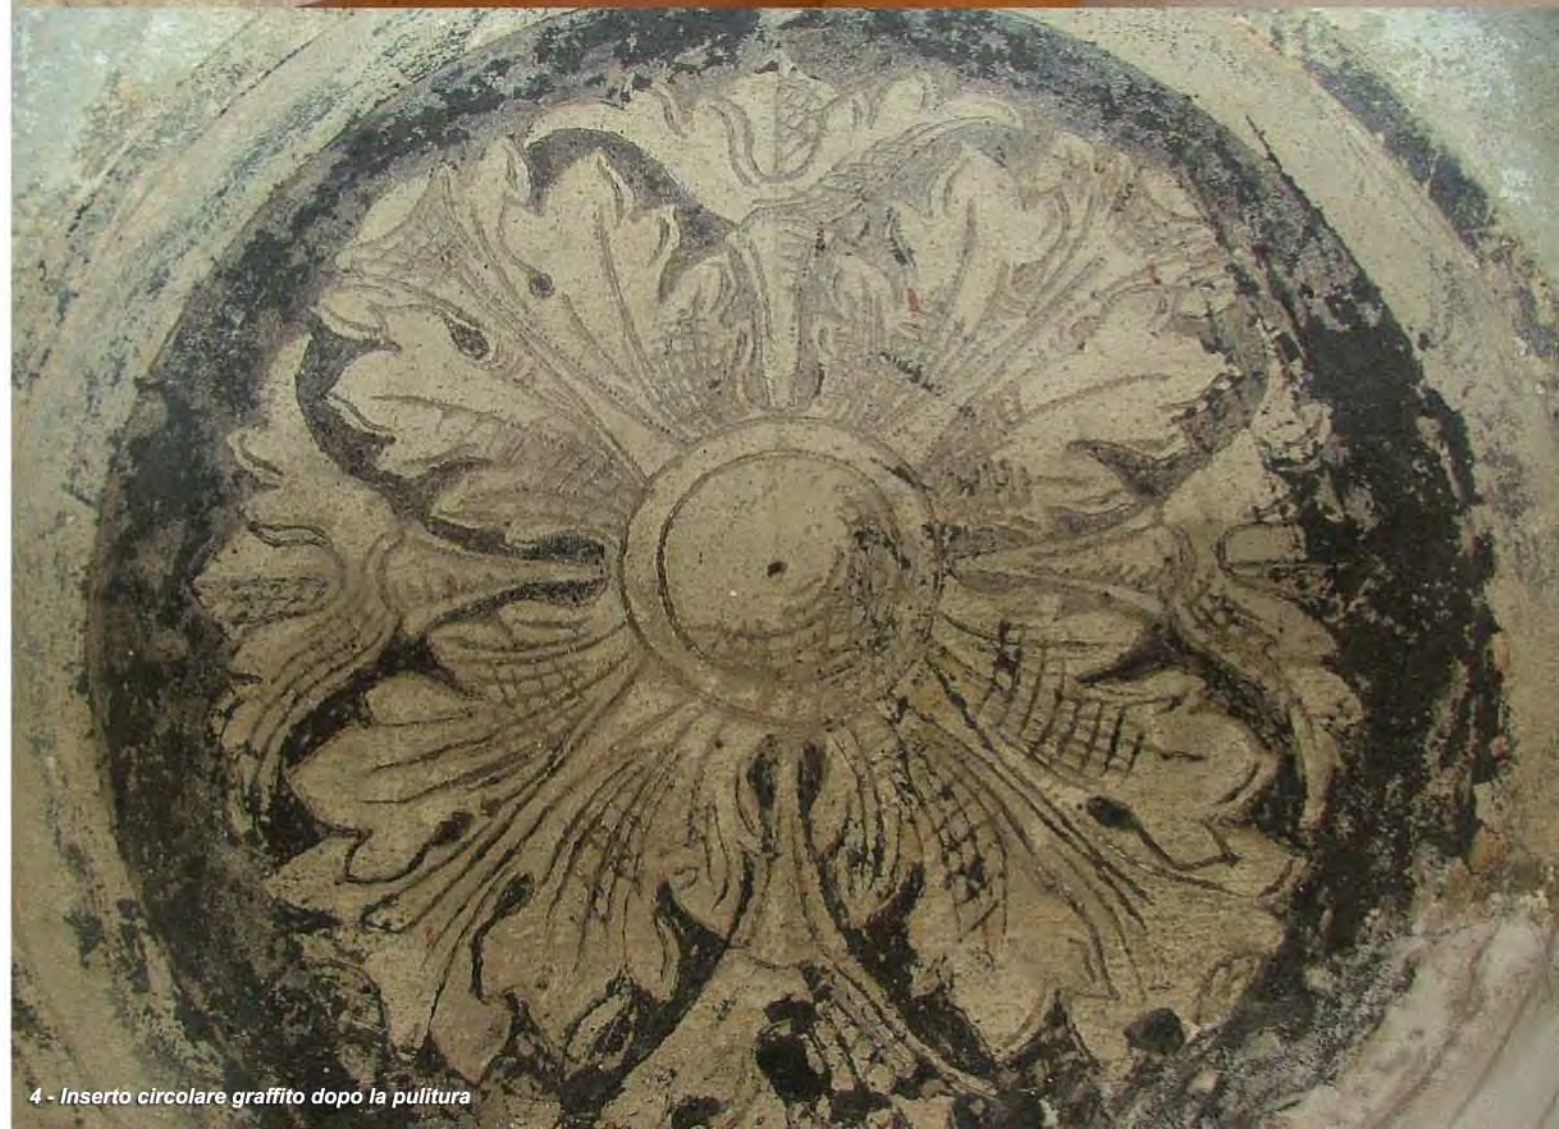
4 - Inserto circolare graffito dopo la pulitura

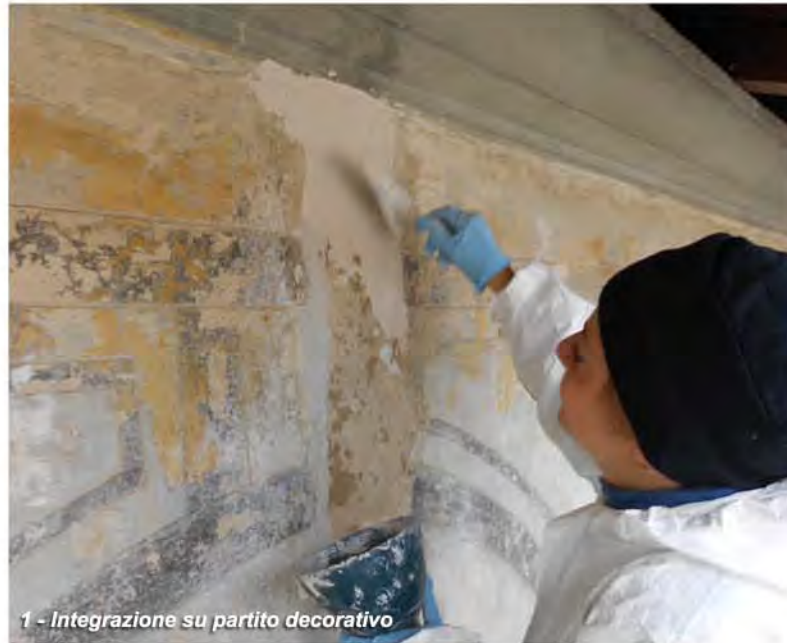
1 - Integrazione su partito decorativo

il consolidamento degli strati di intonaco distaccati mediante iniezioni di malte; l'integrazione delle porzioni di intonaco interessato dalle lacune e dallo stato fessurativo con miscele a base di calce idrata, sabbia di lago e terre naturali; la reingranatura pittorica delle originarie fasce a graffito; l'integrazione pittorica delle porzioni di disegno mancanti, eseguita seguendo le graffiature originali rinvenute nello strato di intonaco o riproposte sulle malte di integrazione in fase di presa, con velature a base di latte di calce e terre naturali; la velatura delle superfici contenute all'interno dei riquadri geometrici mediante stesura di mani successive di latte di calce.

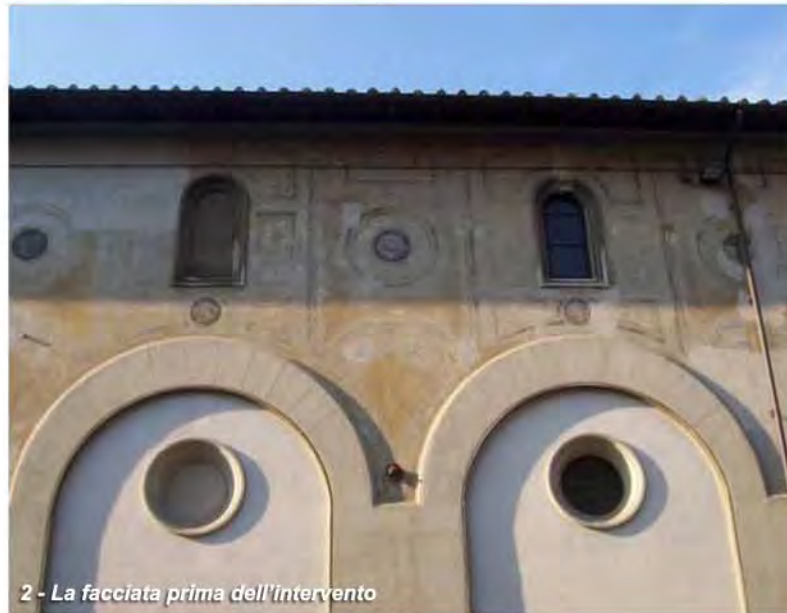
2 - La facciata prima dell'intervento

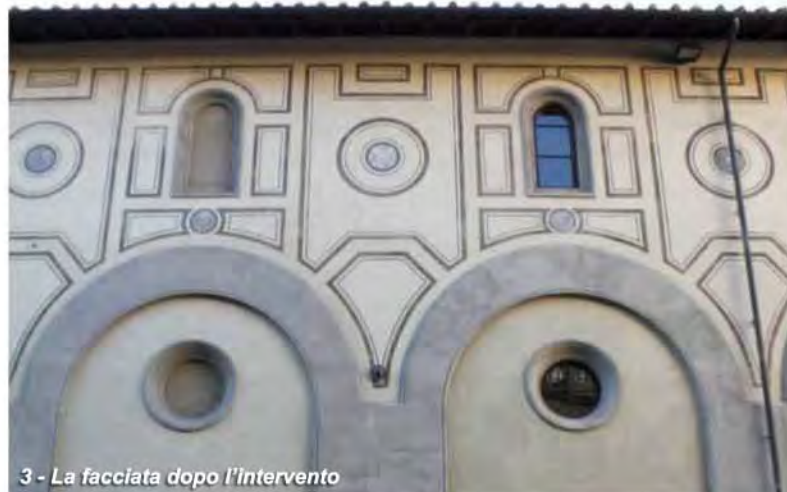
3 - La facciata dopo l'intervento

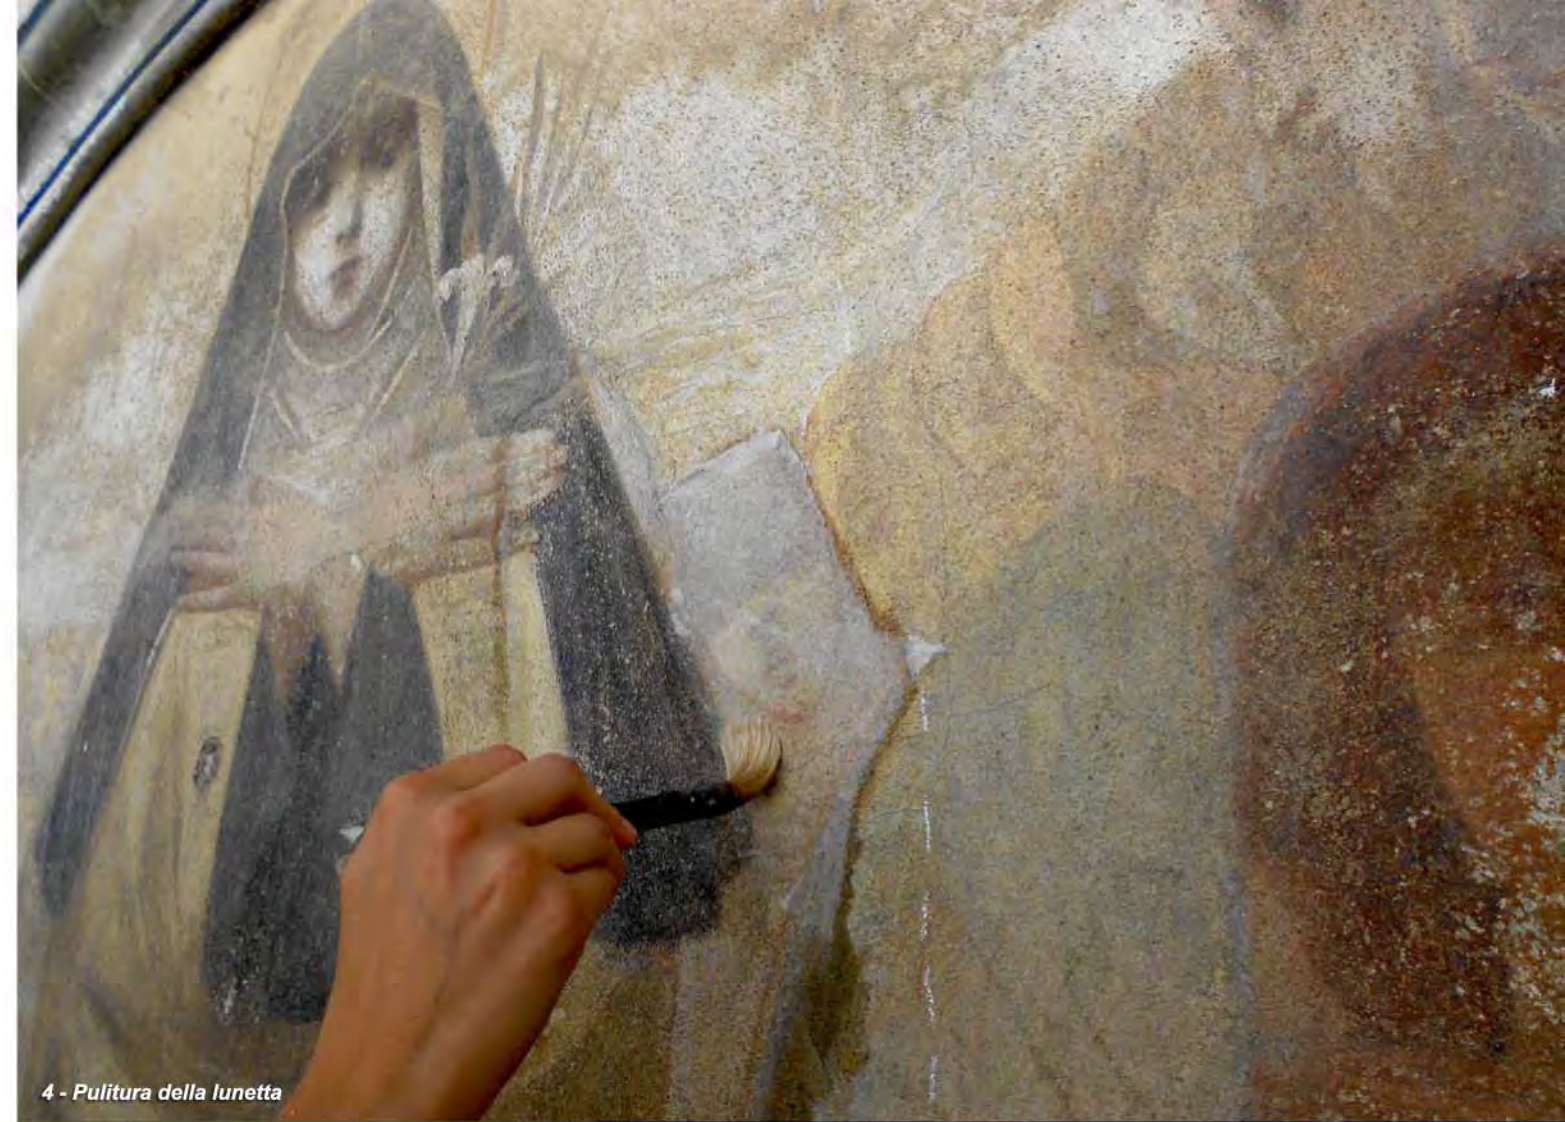
4 - Pulitura della lunetta

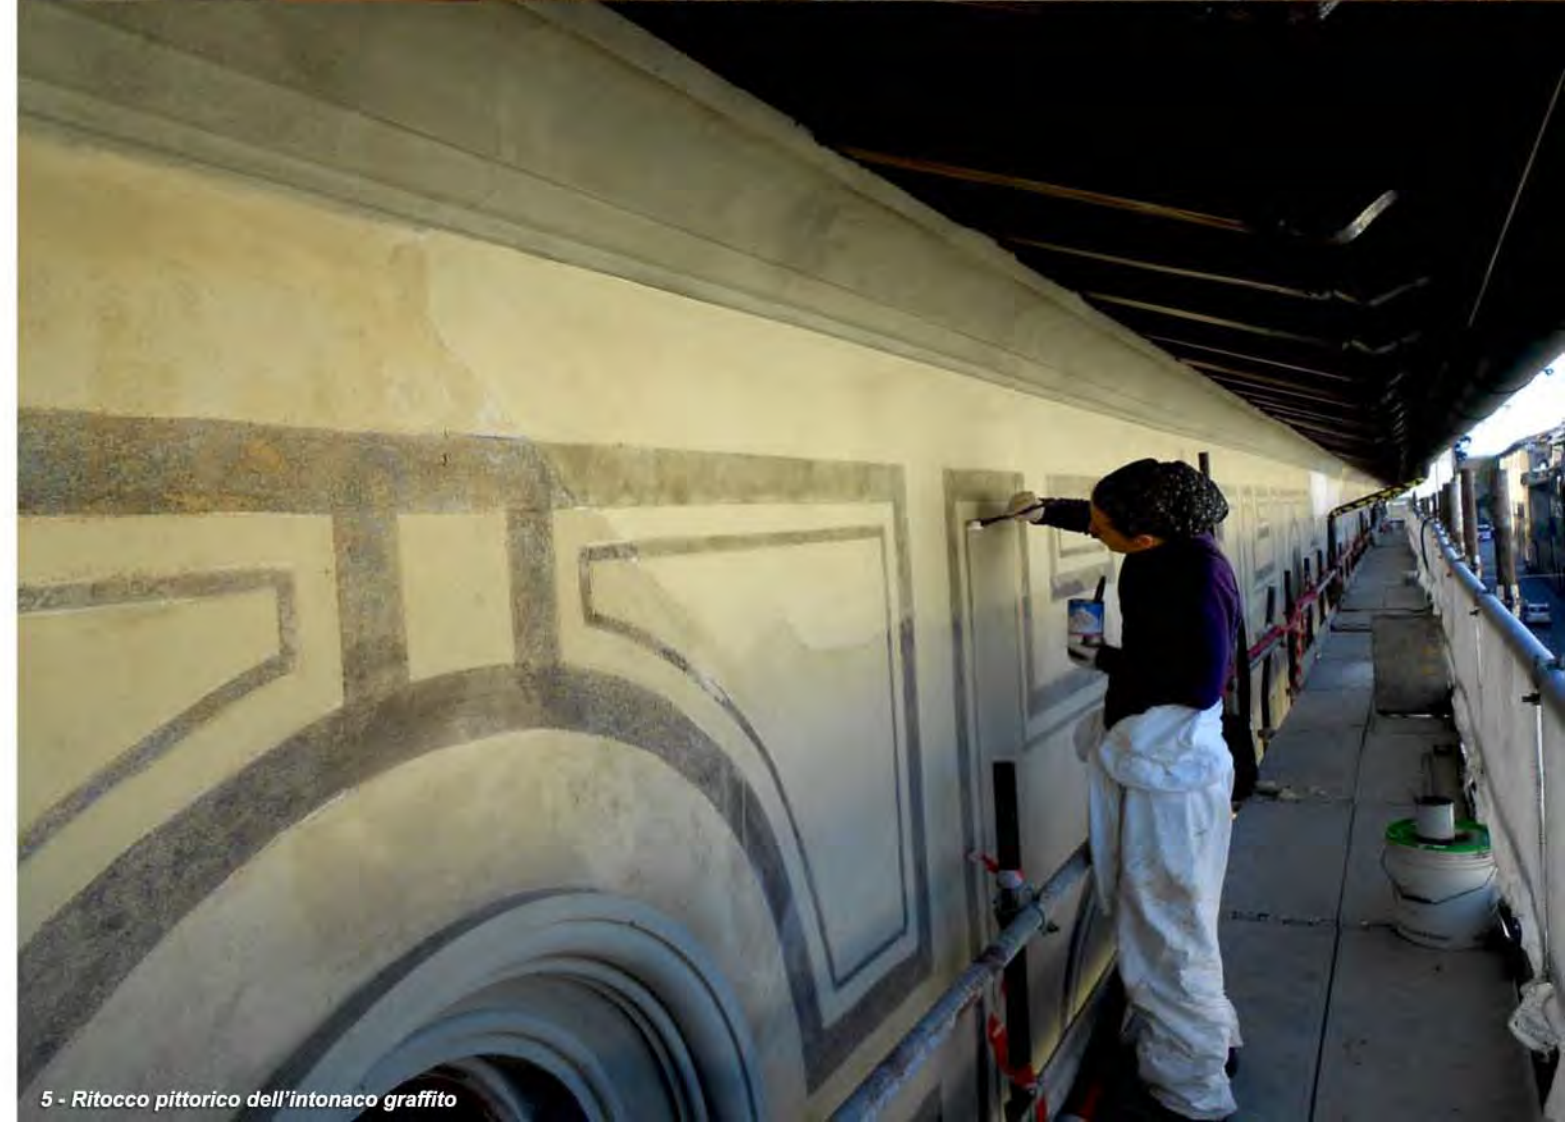
5 - Ritocco pittorico dell'intonaco graffito
