Villa Imperiale del Casale

Lavori di recupero e conservazione della Villa Imperiale del Casale in Piazza Armerina (EN)
Piazza Armerina (EN)

Committente: Alto Commissario della Villa Romana del Casale di Piazza Armerina

Periodo di Esecuzione Lavori: 2007 - 2012

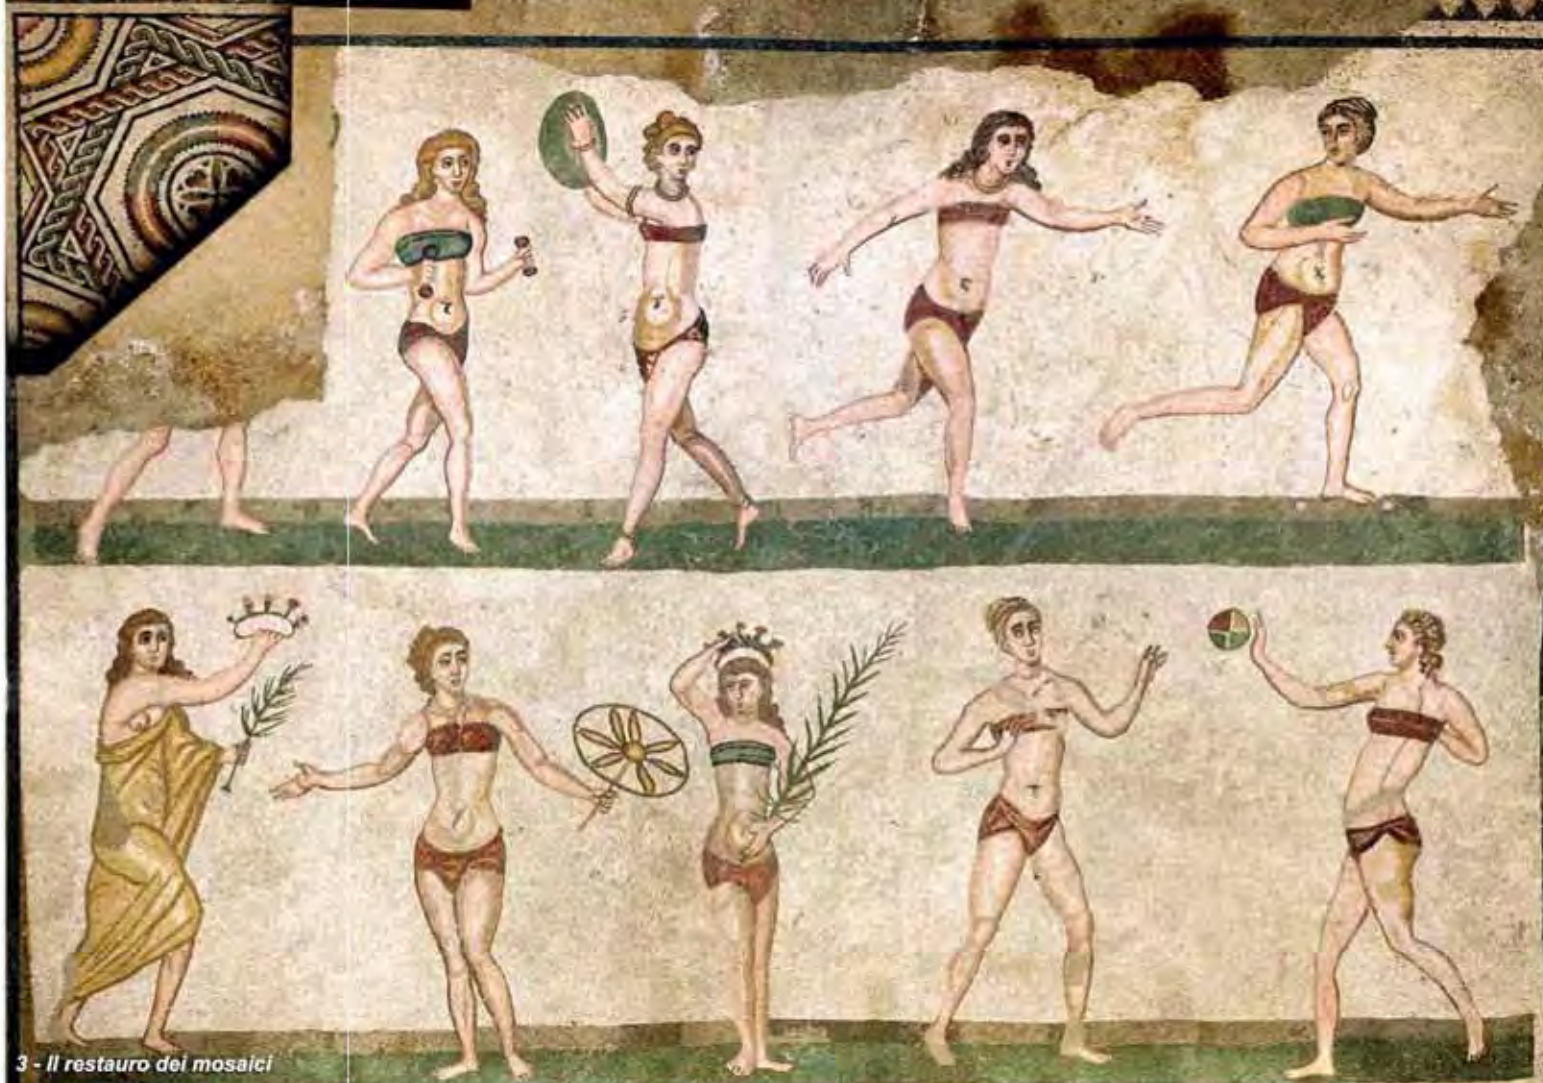
3 - Il restauro dei mosaici

Restauro delle pavimentazioni musive, comprensivo delle integrazioni delle lacune con la tecnica "a malta incisa".

Restauro delle pavimentazioni musive.

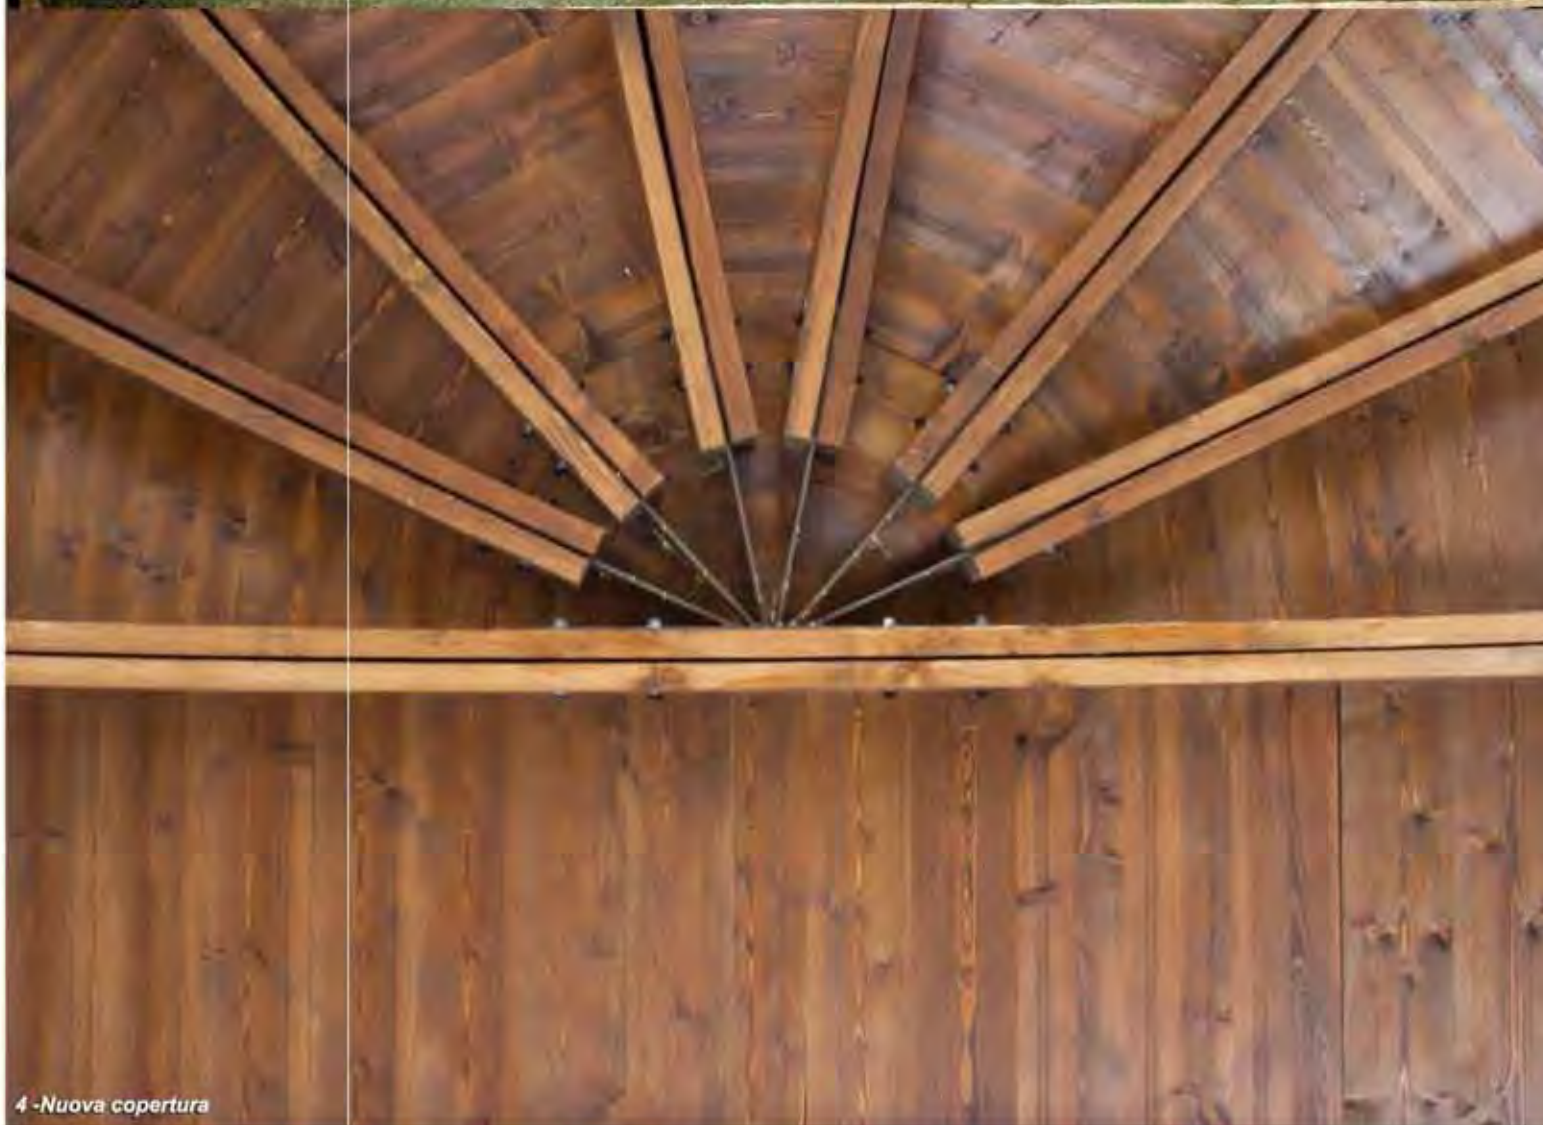
4 - Nuova copertura

La filtrazione della luce solare, operata dalla precedente copertura in perspex, provocava una alterazione dei rapporti cromatici della luce entrante conferendo ai mosaici un aspetto opaco esaltando l'effetto negativo prodotto dai sali cristallizzati. Si è, di conseguenza, realizzata una copertura opaca in legno e acciaio, opportunamente coibentata in grado di superare i problemi fisico-tecnici e strutturali, permettendo di ridurre l'attuale squilibrio dei parametri termigrometrici interni e migliorare l'aspetto dell'ambiente visivo.
