Ex Convento di Sant'Antonino

Lavori di recupero del complesso monumentale dell'ex Convento di Sant'Antonino - I stralci funzionali
Palermo

Committente: Università degli Studi di Palermo

Periodo di Esecuzione Lavori: 2008 - 2011

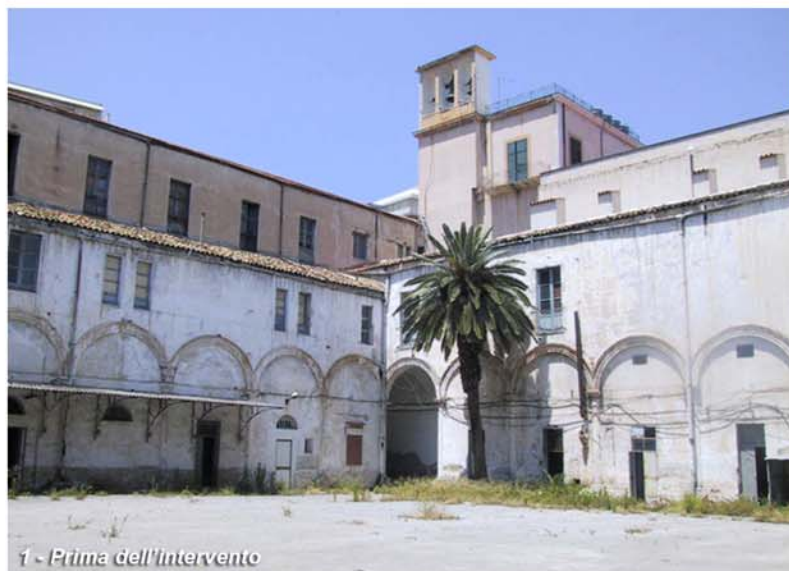
1 - Prima dell'intervento

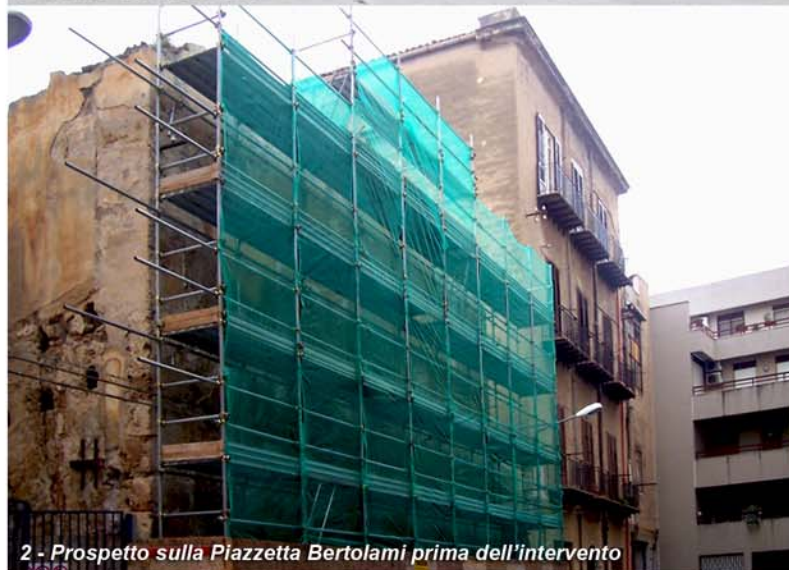
2 - Prospetto sulla Piazzetta Bertolami prima dell'intervento

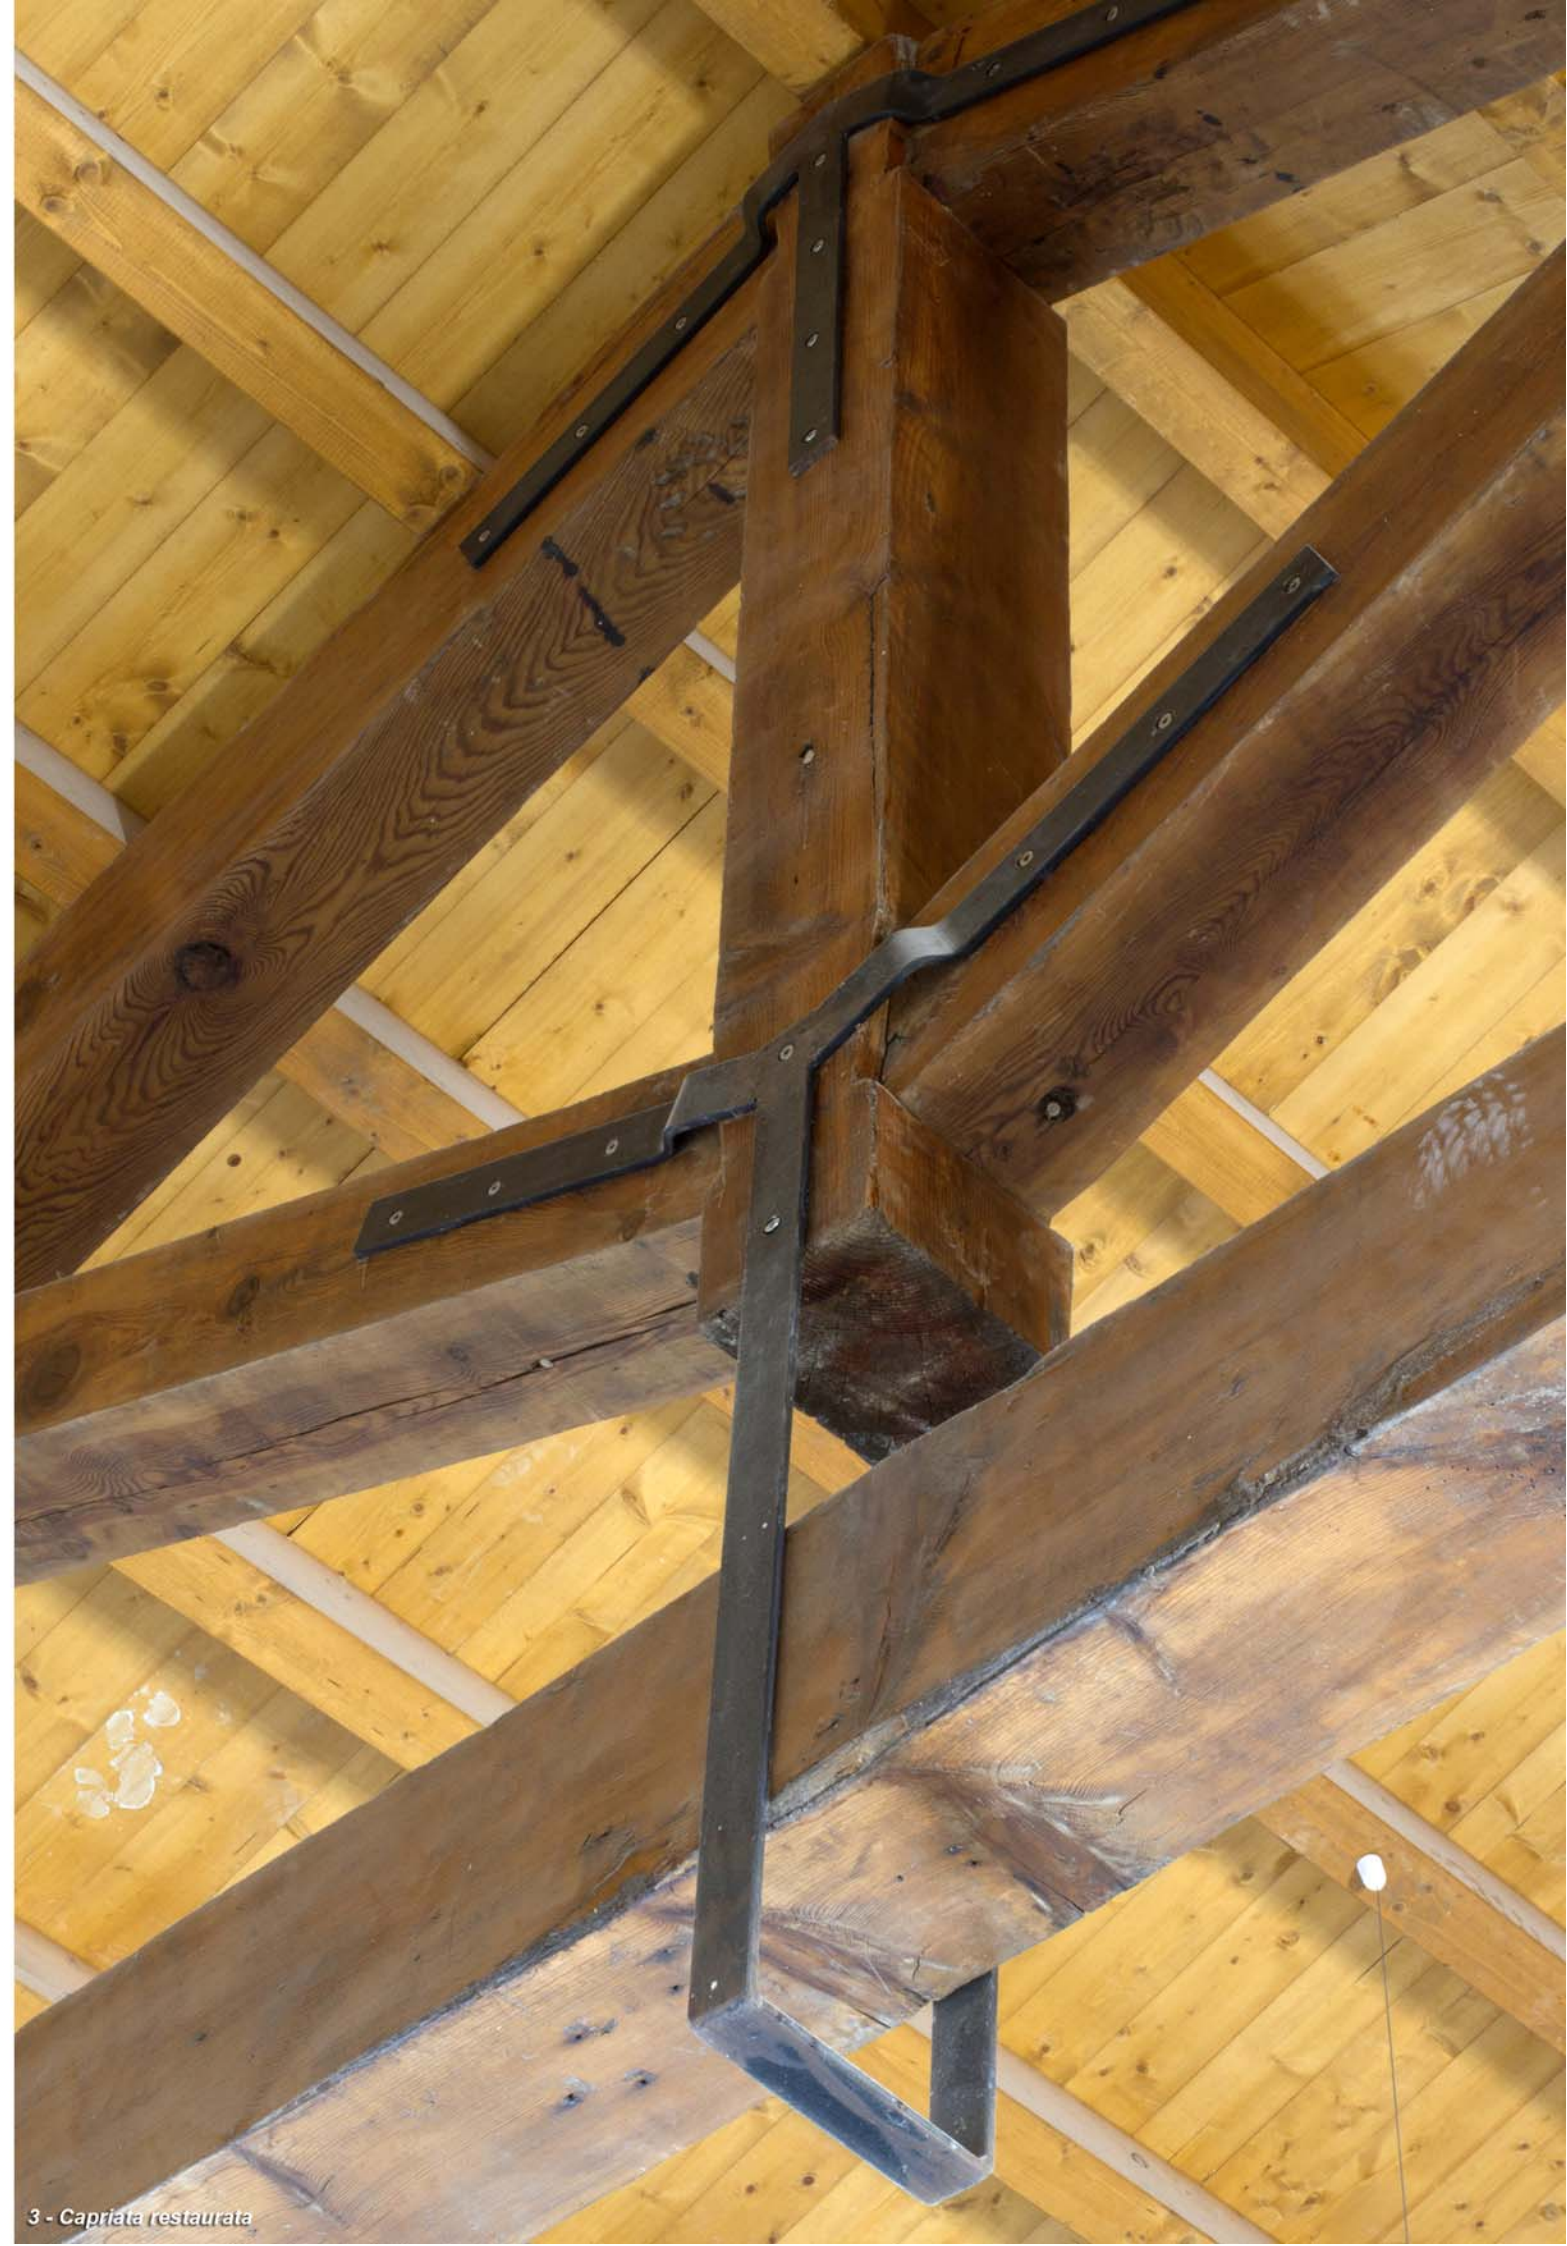
3 - Capriate restaurata
