Conservatorio Giuseppe Verdi

Lavori di manutenzione straordinaria per l'adeguamento della Sala Concerti e degli spazi di pertinenza del Conservatorio Giuseppe Verdi
Torino

Committente: Comune di Torino

Periodo di Esecuzione Lavori: 2005 - 2006

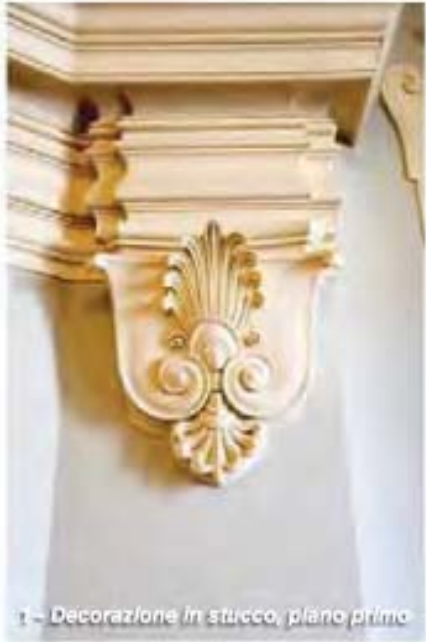
1 - Decorazione in stucco, piano primo

Per consentire il recupero formale e cromatico degli stucchi si è previsto il completo discialbo negli stessi, nonché il restauro conservativo ed estetico:

- rimozione degli strati sovrapposti alle superfici originali. Discialbo mediante mezzi manuali quali bisturi e martellino, fino al recupero delle cromie originali;

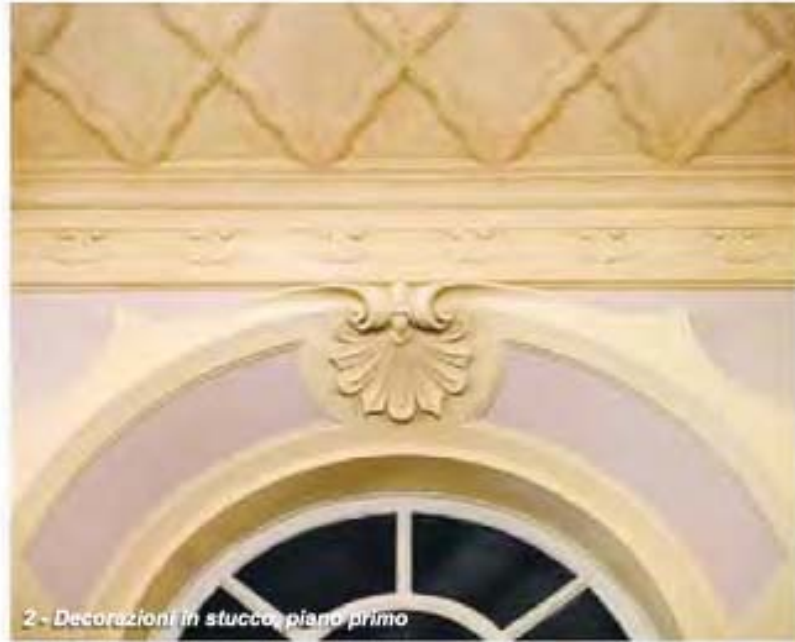
2 - Decorazioni in stucco, piano primo

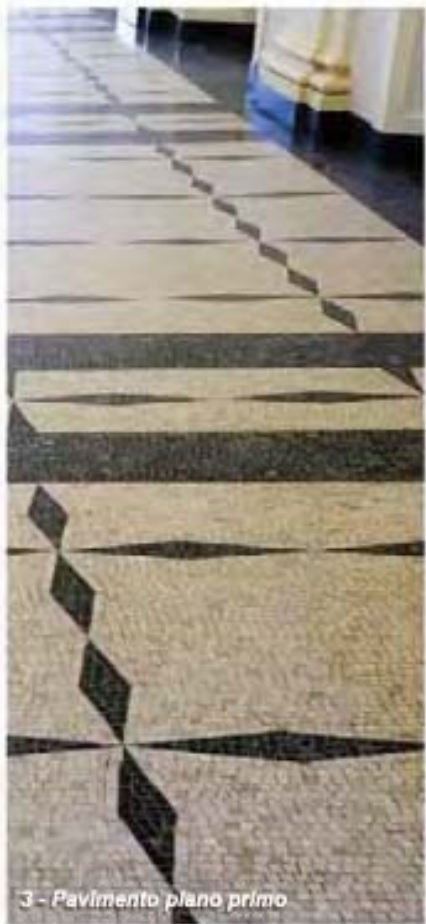
3 - Pavimento piano primo

- Rimozione degli strati sovrapposti alle superfici originali, quali residui di vernici limitrofe mediante mezzi manuali, quale bisturi, con l'ausilio di mezzi chimici per consentire l'ammorbidimento;

- rimozione di stuccature e ricostruzioni non idonee, per volume, sovrapposizione o materiale mediante mezzi meccanici quali martello e scalpello;
- rimozione degli strati sovrapposti quali cere, oli o vernici e asportazione dei depositi di particolato atmosferico, mediante l'applicazione di impacchi di acqua demineralizzata su carta giapponese, con l'aggiunta di soluzione tamponata a PH controllato con ammonio carbonato o simili, sulle superfici verticali e /o tensioattivi anionici prevalentemente sui pavimenti;

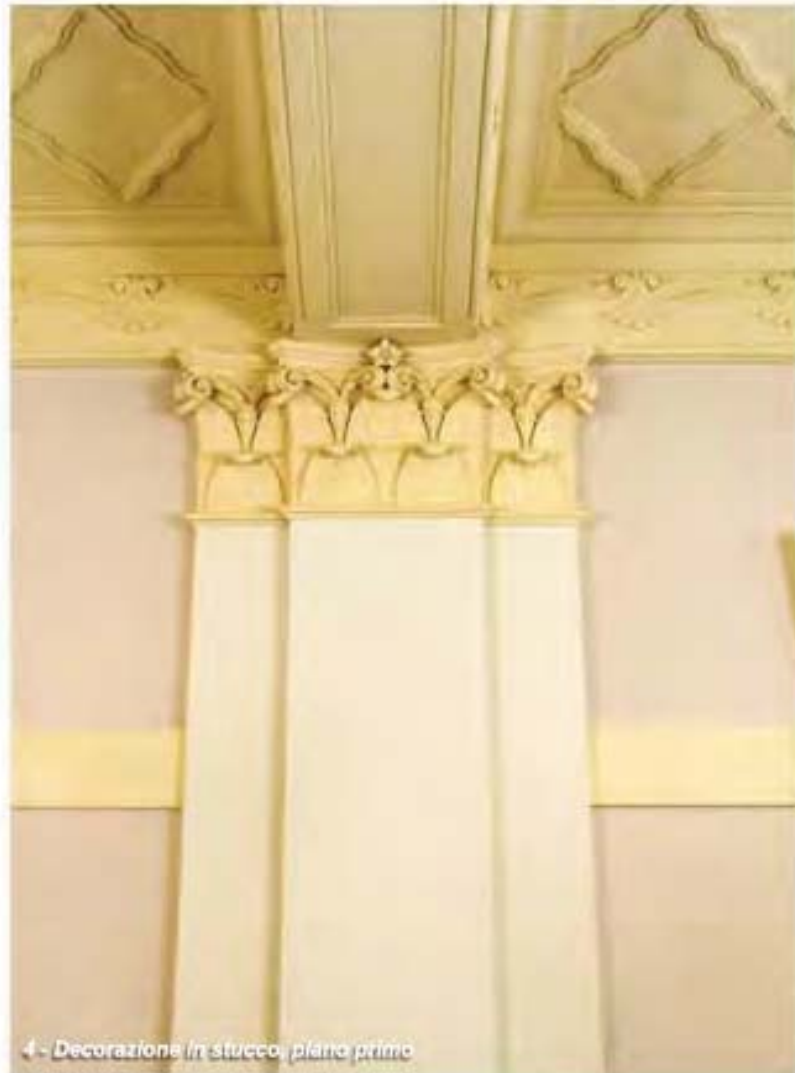
4 - Decorazioni in stucco, piano primo
