Teatro Politeama Garibaldi

Teatro Politeama Garibaldi, lavori di restauro delle decorazioni pittoriche e degli stucchi dei loggiati
Palermo

Committente: Comune di Palermo

Periodo di Esecuzione Lavori: 2000 - 2001

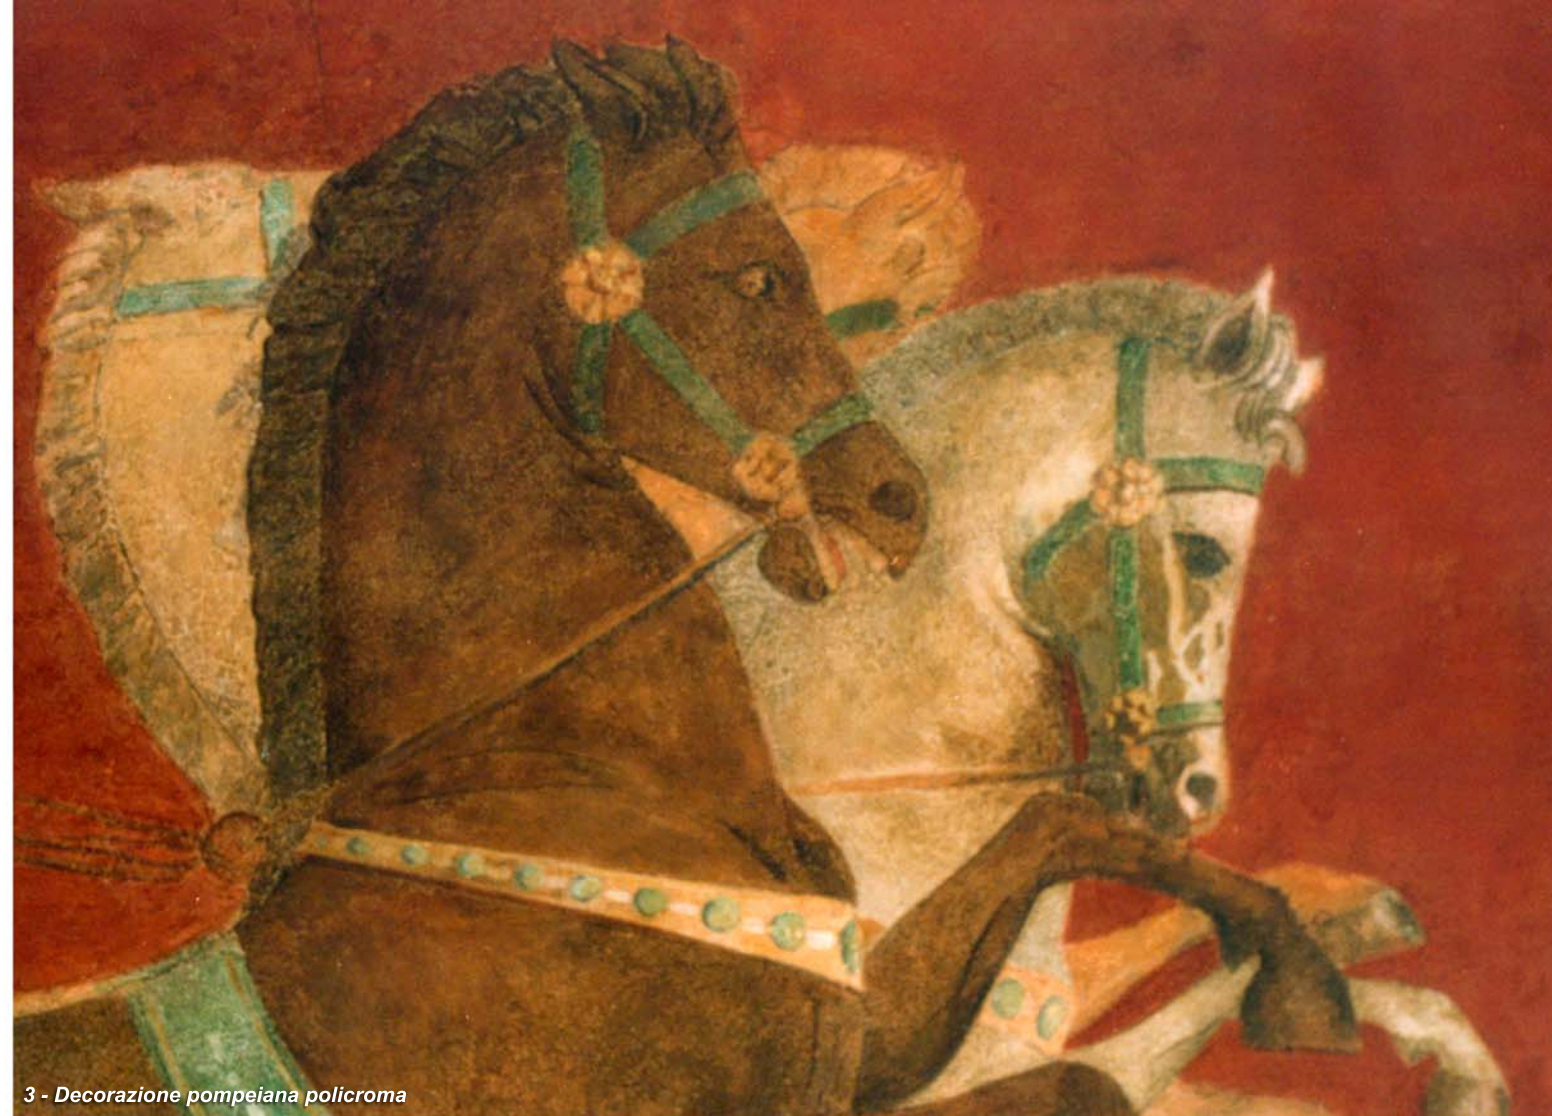
3 - Decorazione pompeiana policroma

A causa dell'accentuato stato di degrado, è stato necessario eseguire il consolidamento dell'intonaco di supporto delle superfici pittoriche trattate a tempera e delle superfici monocromatiche, finalizzato al ripristino dell'adesione al sottostante supporto murario. La pulitura delle superfici pittoriche è stata eseguita mediante applicazione di solventi organici, rimozione meccanica delle efflorescenze macroscopiche saline. Inoltre, è stato necessario eseguire il preconsolidamento con riadesione di porzioni di pellicola pittorica particolarmente decoesa e disgregata; la riconfigurazione di parti mancanti degli strati di supporto e stuccatura di fessurazioni delle cornici in stucco; la reintegrazione pittorica con la tecnica dell'acquarello; l'integrazione pittorica sottotono con la tecnica ad acquarello su grosse lacune; la protezione finale della superficie mediante applicazione di resine acriliche in soluzione a bassa concentrazione.

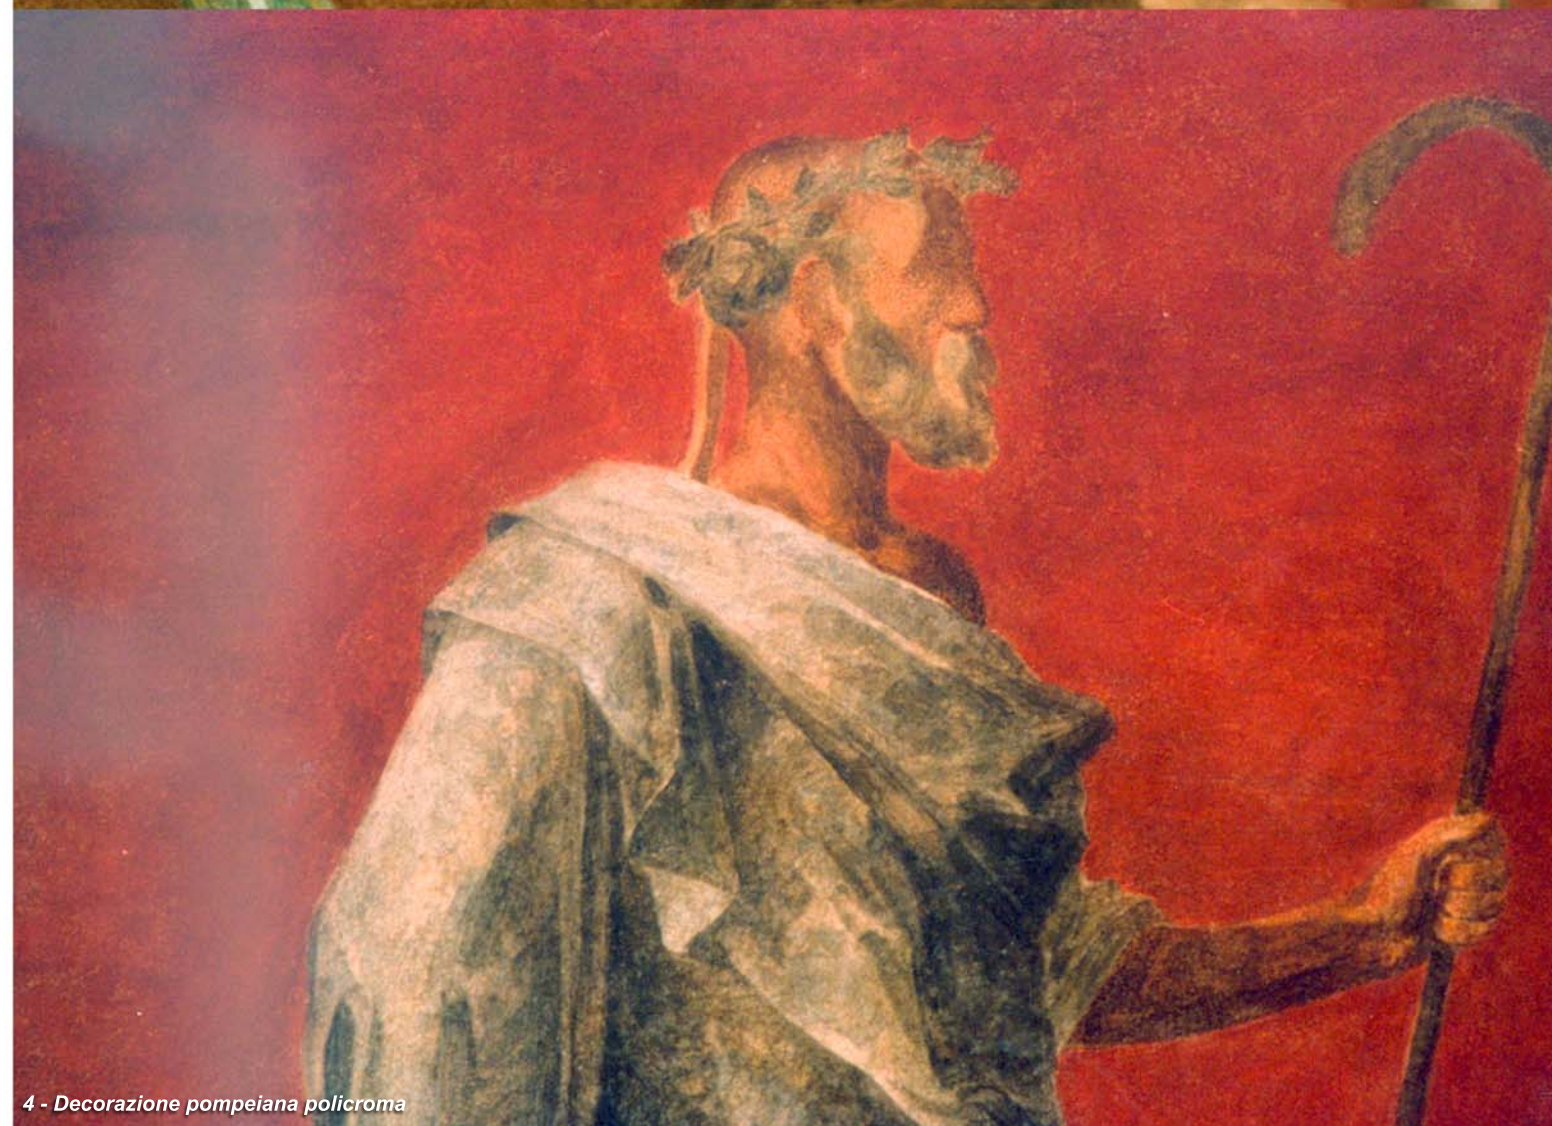
4 - Decorazione pompeiana policroma
